[특별조사 2023-004]

해양사고 특별조사보고서

- 일반화물선 삼성1호 침몰사고 -

중앙해양안전심판원 특별조사부

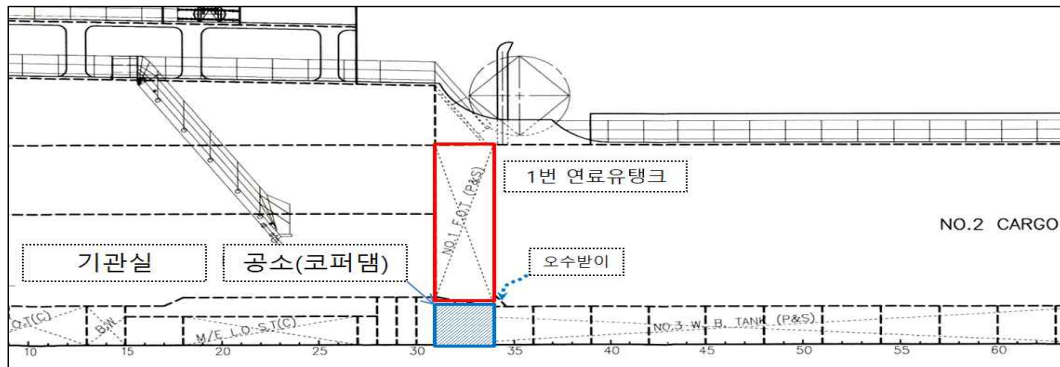
<그림 5> 삼성1호 공소 위치

2.3.3 또한, 기존 3번 평형수 탱크 상부에 1번 연료유 탱크가 위치한 관계로 선체부식 시 기름오염 사고발생 등이 우려되어 3번 평형수탱크를 34번 프레임까지 줄이고, 1번 연료유 탱크 하부인 뒤쪽 공간을 공소(空所, Cofferdam)로 비워두었다.²⁾

2.3.4 아울러, 2번 화물창의 뒤쪽 오수받이(Bilge Well)를 새로 만든 공소와 배관으로 연결하여 하역작업 중에 비가 오거나 하여 화물창에 고인 물이 공소로 흘러가면 펌프를 이용하여 선외로 배출할 수 있도록 변경하였다. 그러나, 이렇게 개조된 사항은 삼성1호의 일반배치도, 강재배치도 등에 표시되어 있지 않다.

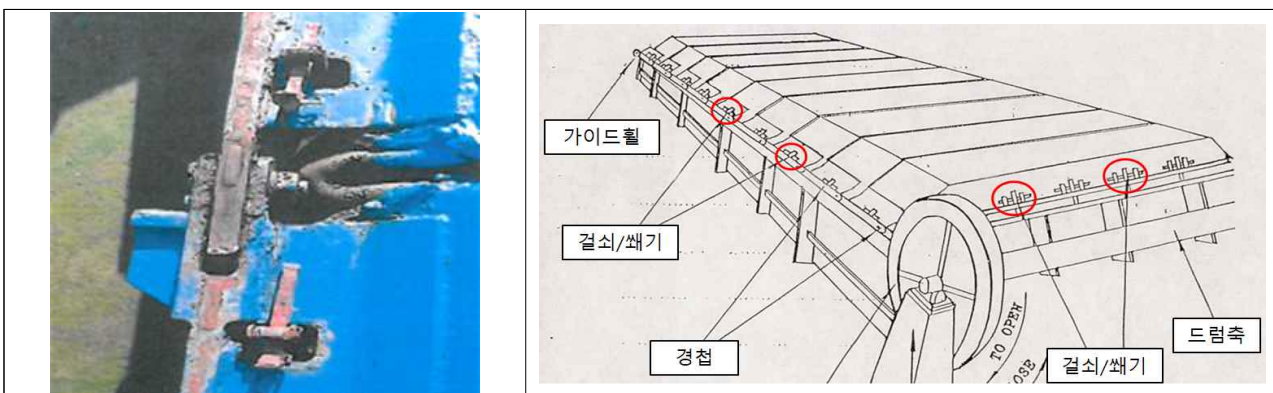
<사진 3> 화물창 덮개 걸쇠/썰기 모습(좌), <그림 8> 화물창 덮개 도면(우)

2.4.3 삼성1호 화물창의 풍우밀 유지를 위해서는 화물창 코밍과 접한 덮개의 좌우 측 끝단에 일정한 간격으로 난 홈에 걸쇠(latches)를 끼우고, 썰기(wedges)를 박아서 화물창 덮개와 코밍을 밀착시켜서 풍우밀이 되도록 고정해야 한다.

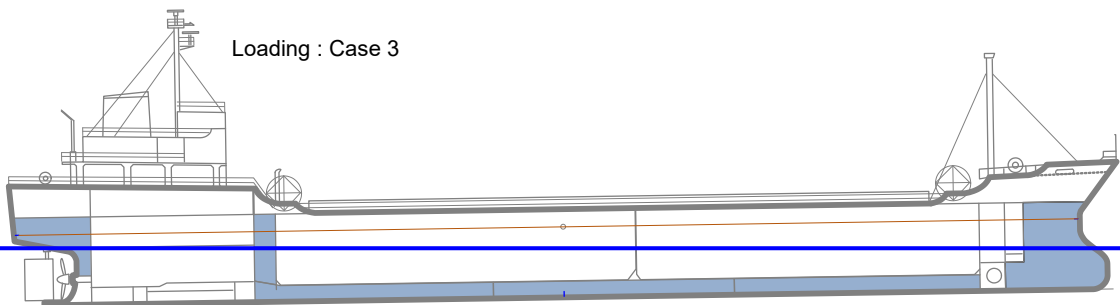
〈그림 13〉 삼성1호 출항상태 도식

11) 기관장의 진술에 따름. 사고 후 침몰해역에서 실제 회수한 잔존유량은 벙커A 72.8톤이었으며, 경유는 없었다.(침몰선박(삼성1호) 잔존유 회수작업 보고서. 2021.3. (주)태평양해양산업. 70쪽). 상기 계산량과 회수된 량에 큰 차이가 없다.

12) 기관장은 청수는 거의 만재상태(약 90~95톤)라고 진술하였으나, 계산결과 약 50퍼센트 수준으로 판단된다.

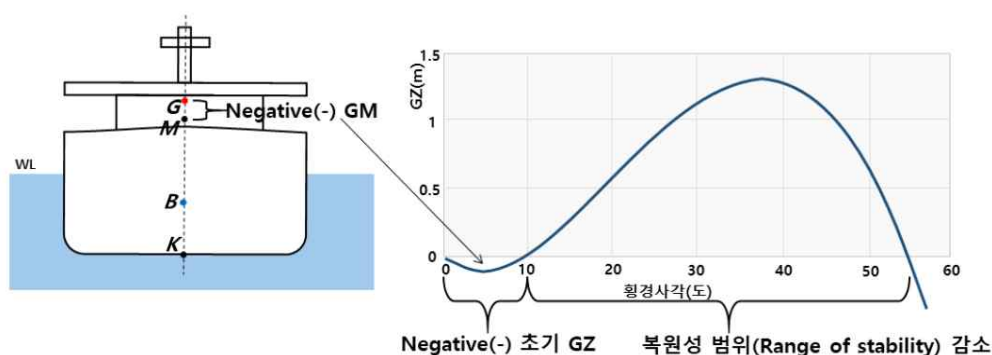
<그림 16> 초기 -GM의 정적복원력 곡선

- 4.6.4 삼성1호에서 초기 우현 횡경사가 발생한 이후 보여준 이러한 좌우 경사의 변화는 선박의 초기 복원력²⁷⁾이 불안정할 때 발생하는 대표적인 양상이다.²⁸⁾ 통상 이러한 현상은 선박의 메타센터 높이(GM)가 0 부근에 가깝거나 음의 영역(-GM)으로 되면 발생하는 것으로 알려져 있다.²⁹⁾ 이때 선박의 정적복원력 곡선은 다음 그림 16과 같은 형태를 가지며, 복원성의 범위는 줄어들게 된다.³⁰⁾

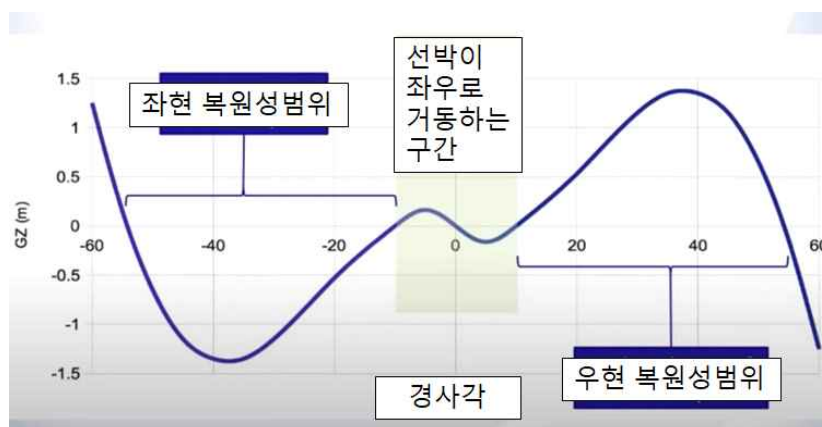
<그림 17> 초기 -GM의 좌우현 경사각과 복원성 범위

또한, 선박은 다음 그림17과 같이 외력에 따라서 좌우 횡경사각 중 어느 쪽으로든 기울어지게 되는 상태를 갖게 되는데,³¹⁾ 바로 삼성1호에서 나타난 초기 우현 횡경사에 이어서 반복되는 좌우 선박거동과 유사한 형태였음을 알 수 있다.
