준 해양사고 교훈 사례집

MARINE CASUALTY

### 준해양사고 교훈사례

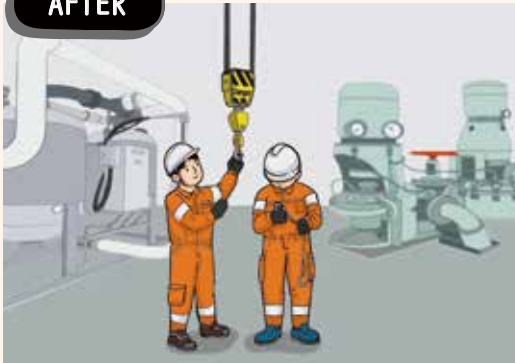
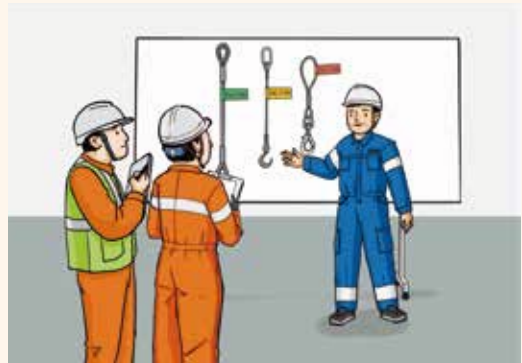
## ○ 중량물 이동 시 불충분한 안전하중의 고박장치 사용으로 인한 손상 위험

- 항해 중 예비용 주기관 배기밸브(M/E Exh. Valve)를 정비하기 위해 기관실 상부에 설치된 작업용 크레인을 이용하여 배기밸브를 들어 올리고자 함
- 와이어 슬링(Wire Sling)을 배기밸브 상단에 설치된 고리와 크레인 훅(hook)에 건 다음 일기사에게 보고함
- 일기사가 준비 상태를 점검하던 중 안전하중이 충분하지 않은 와이어 슬링이 사용된 것을 발견하고 즉시 작업을 중지함
- 일기사는 배기밸브의 하중을 들어 올리기에 충분한 강도의 와이어 슬링으로 교체한 후 작업을 재개함
- 충분하지 않은 안전하중의 와이어 슬링을 사용하였다면, 중량물 이동 중 와이어가 끊어져서 중량물과 선체가 손상될 위험뿐만 아니라 인명피해 위험도 있었음

| 직·간접적인<br>준해양사고 발생의 원인을<br>제거하기 위한 조치 | <ul style="list-style-type: none"> <li>• 작업 전 고박장치의 안전하중, 강도 및 상태(노후화, 손상 여부 등) 확인</li> <li>• 고박장치 사용 장소의 경고 문구 게시(중량물 무게 및 안전하중 확인 등)</li> <li>• 중량물 이송작업 절차 및 작업 전 안전회의 절차를 검토하고 필요 시 개선</li> <li>• 달기구의 안전하중을 식별할 수 있도록 조치</li> </ul> |
| 향후 유사한 상황을<br>예방하기 위해<br>추가적으로 필요한 조치 | <ul style="list-style-type: none"> <li>• 중량물 이동을 위한 달기구의 안전하중 식별 및 계산 방법에 대한 교육</li> <li>• 중량물 이동 시 사용되는 달기구가 혼용되지 않도록 각 작업 전용 달기구를 서로 다른 색깔로 표시하거나 구별할 수 있도록 태그(Tag) 작업</li> </ul> |

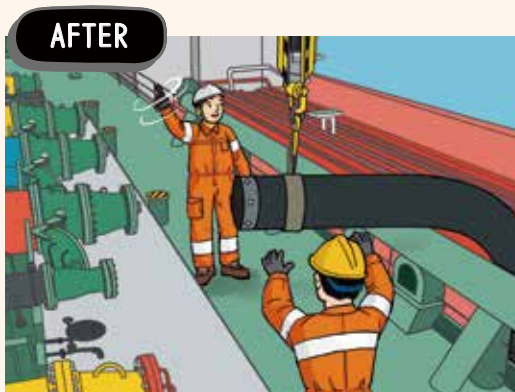
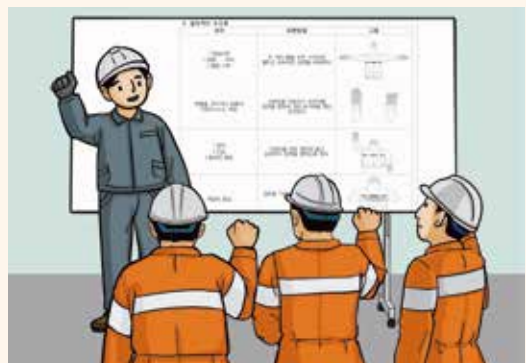
- 윤활유 수급을 위해 윤활유 공급 바지선(Barge)의 급유호스에 로프를 감아 본선 벙커링용 대빗(Davit)을 이용하여 들어 올릴 준비를 함
- 본선 작업자의 잘못된 수신호로 공급호스를 과도하게 들어 올리게 되었고, 이로 인해 급유호스의 로프가 감겨있던 부분이 약 15cm 손상됨
- 만약 급유호스에 윤활유가 채워져 있었다면 누유로 인한 해양오염사고 발생 위험이 있었음

| 직접원인 | <ul style="list-style-type: none"> <li>• 부적절한 의사소통으로 인한 급유호스 손상</li> <li>• 작업자 간 수신호에 대한 반복 확인 미이행</li> </ul> |

| 직·간접적인<br>준해양사고 발생의 원인을<br>제거하기 위한 조치 | <ul style="list-style-type: none"> <li>표준 수신호 등 작업자 간 명확한 의사소통 방법 교육 및 훈련</li> <li>의사소통 중 수신호가 불명확한 경우, 다른 방법(복명복창, 무전기 등)으로 확인을 통한 인적오류 예방</li> <li>작업 책임자의 관리 감독에 대한 교육 및 훈련<br/>필요시 신호수, 하역 설비 안전관리자 등의 안전요원 추가 배치</li> <li>작업 전 안전회의(TBM)를 통해 위험 요소를 사전에 식별하고 작업 절차 사전 공유</li> </ul> |
| 향후 유사한 상황을<br>예방하기 위해<br>추가적으로 필요한 조치 | <ul style="list-style-type: none"> <li>선내작업 신호체계의 검토 및 개선(통일화 등)</li> <li>다양한 선원 구성으로 인한 의사소통의 문제점을 식별하고 개선사항 도출</li> <li>충분한 선내 의사소통 수단(무전기, 선내 방송장치 등) 확보</li> </ul> |

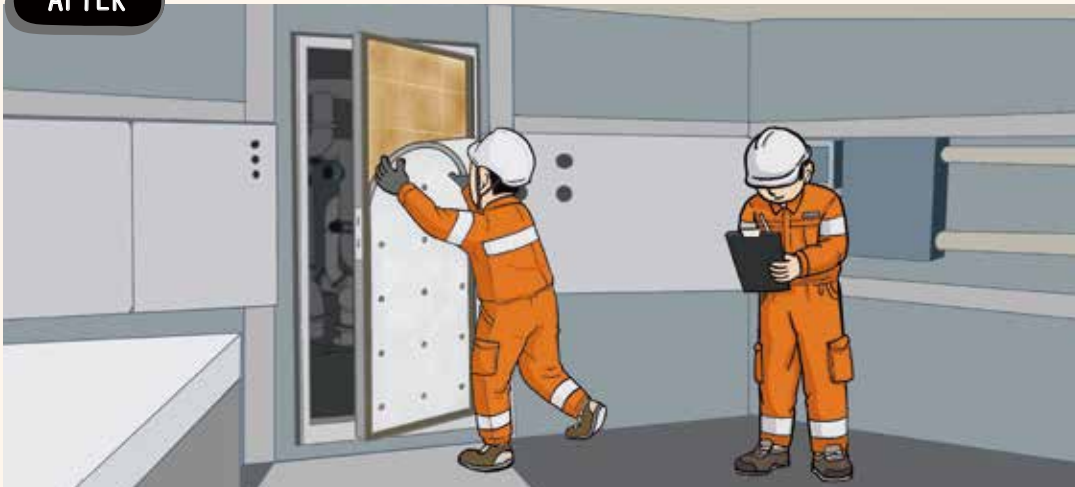
- 미국항 입항 전, PSC 수검 대비 선내 방화문의 방열 상태를 점검함
- 점검 시 기관실 내 방화문이 노후되어 방열재가 탈락하고 손상된 것을 확인함
- 상태 불량한 방화문(청정기실, 비상탈출구, ECR 등)의 방열재를 교체함
- 만약 이를 미연에 식별하지 못했다면, 화재 발생 시 화재가 확산되는 사고가 발생할 수 있었음

| <p>향후 유사한 상황을<br/>예방하기 위해<br/>추가적으로 필요한 조치</p> | <ul style="list-style-type: none"> <li>• 모든 방화문의 방열재를 점검할 수 있도록 방화문 위치 숙지 교육</li> <li>• 방화문 점검 전 점검인력의 충분한 휴식 필요</li> <li>• 방열재가 부착된 열악한 환경에서는 보다 세심한 주의 필요</li> <li>• 기관실 내 소화설비 점검 시 인력 지원(기관 부원 등) 필요</li> </ul> |

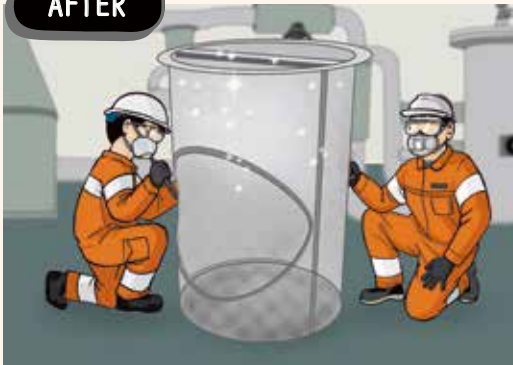
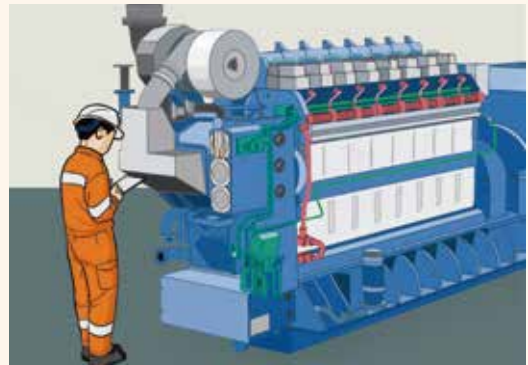
## 냉각라인 폐색으로 인한 기관손상사고 위험

- 정박 중 기관실 내 발전기 냉각수 온도가 과다 상승한 것을 발견함
- 해수유입장치(Sea Chest)를 변경(Low → High)하여 작동시키고, 냉각기(Cooler)와 각종 해수 여과기(Strainer)를 청소 후 냉각수 온도 정상 작동상태 확인함
- 기관실 순찰 시 이를 조기 발견하지 못했다면 냉각수 고온으로 인해 발전기에 손상이 발생할 수 있었음
- 발전기 손상이 발생할 경우 선내 전력공급 문제로 인해 2차 사고가 발생할 수 있었음

| 향후 유사한 상황을<br>예방하기 위해<br>추가적으로 필요한 조치 | <ul style="list-style-type: none"> <li>해수유입장치에 대한 선내 정비기준·절차를 점검하고<br/>필요 시 상세한 기준을 선박에 제공</li> </ul> |
