# 해양사고 특별조사보고서

- 어선 제22서경호 침몰사고 -

사고일자 : 2025.02.09.

중앙해양안전심판원 특별조사부

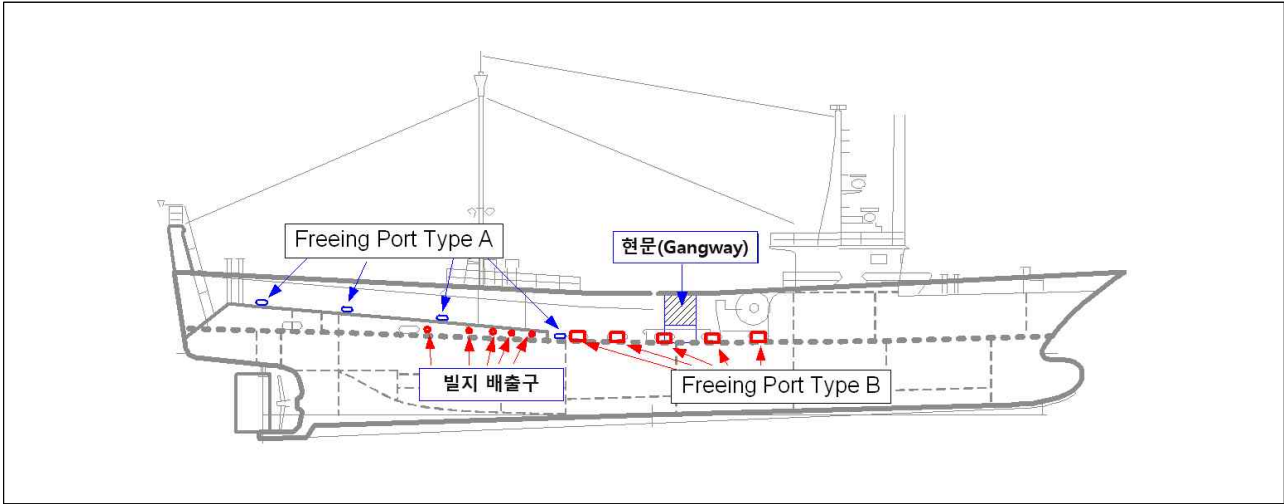
<그림 8> 제22서경호의 방수구 위치

2.6.4 용기갑판에 있는 방수구(Freeing Port Type A)는 총 4개가 좌, 우현에 있다. 덧문 형식의 방수구(Freeing Port Type B)는 상갑판 중앙부에 5개가 배치되어 있으며 유사 어선에서 같은 형태의 방수구 모습은 아래 그림과 같다.

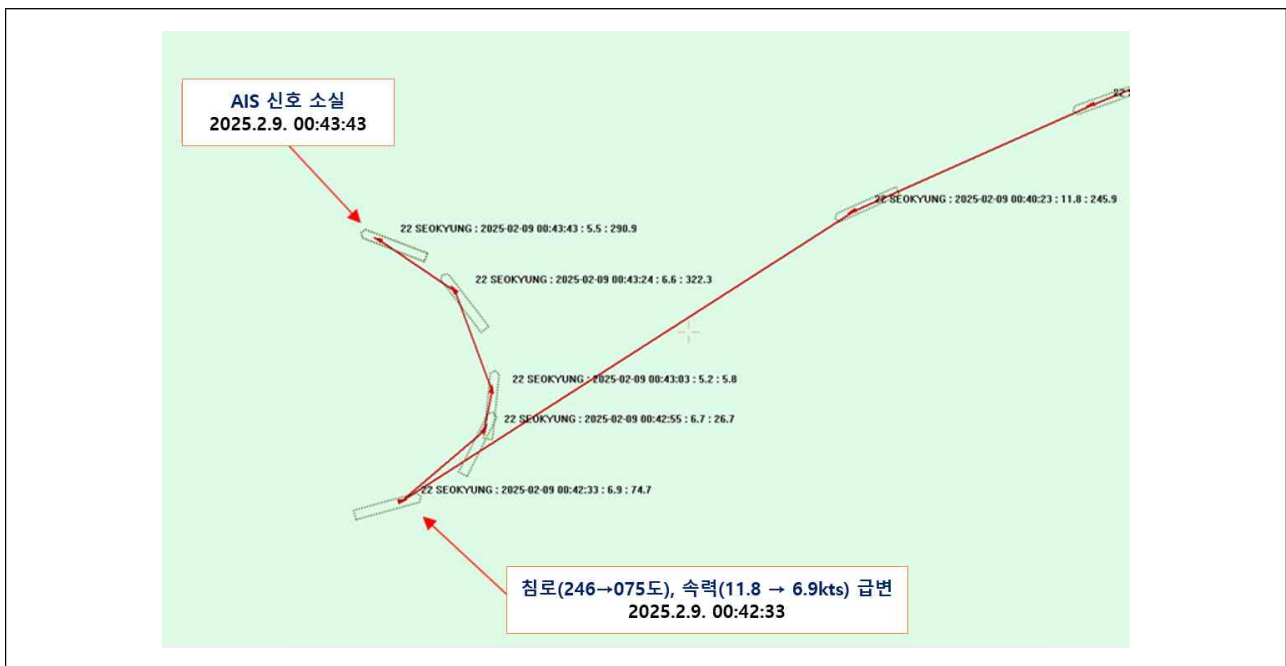
<그림 11> 제22서경호 전복사고 발생 시 항적(AIS 항적정보 참고)

3.2.2 이 선박은 2월 9일 00시 40분경까지는 정상적으로 계속 항해하다, 00시 41분경 과도한 좌현 횡경사가 갑자기 발생한 것으로 추정된다.

3.2.3 같은 날 00시 42분경에는 속력이 약 11노트에서 7노트 이하로 급격히 떨어졌으며 침로도 약 250도 내외를 유지하다 약 075도로 크게 변하였다. 또한 AIS 신호도 같은 날 00시 43분경 소실된 것으로 확인된다.

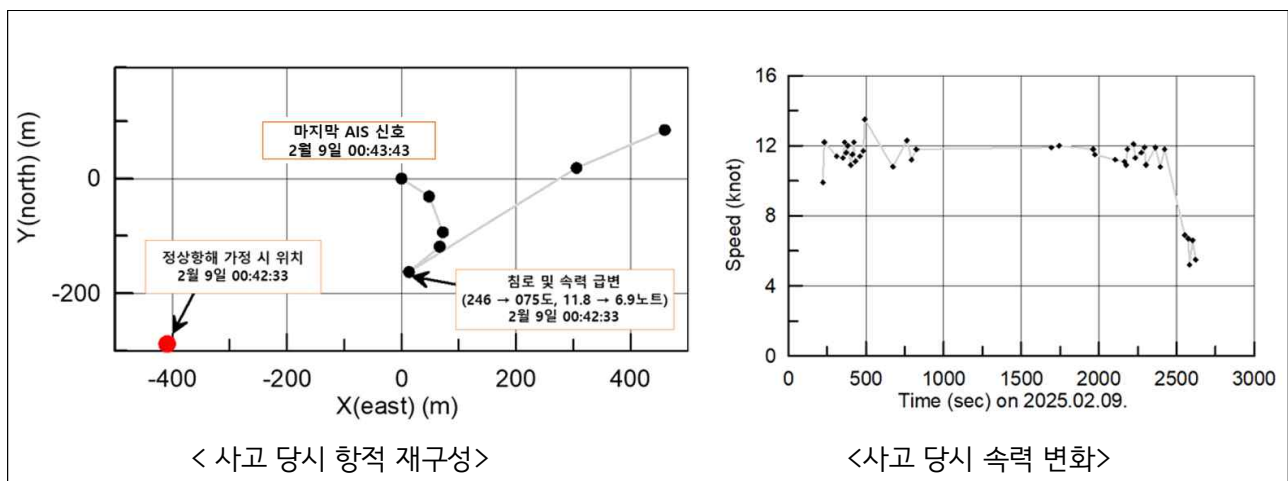
<그림 14> 제22서경호 사고 당시 항적 및 속력 변화

4.1.3 항적 자료 분석을 통해 사고 당시 이 선박은 2월 9일 00시 40분 23초까지 정상적인 항해를 하다 약 2분 10초<sup>15)</sup> 후에 선속이 약 12노트에서 약 7노트로 떨어지고 침로<sup>16)</sup>가 약 246도에 서 약 075도로 급격하게 바뀌었다는 사실을 확인할 수 있었다.

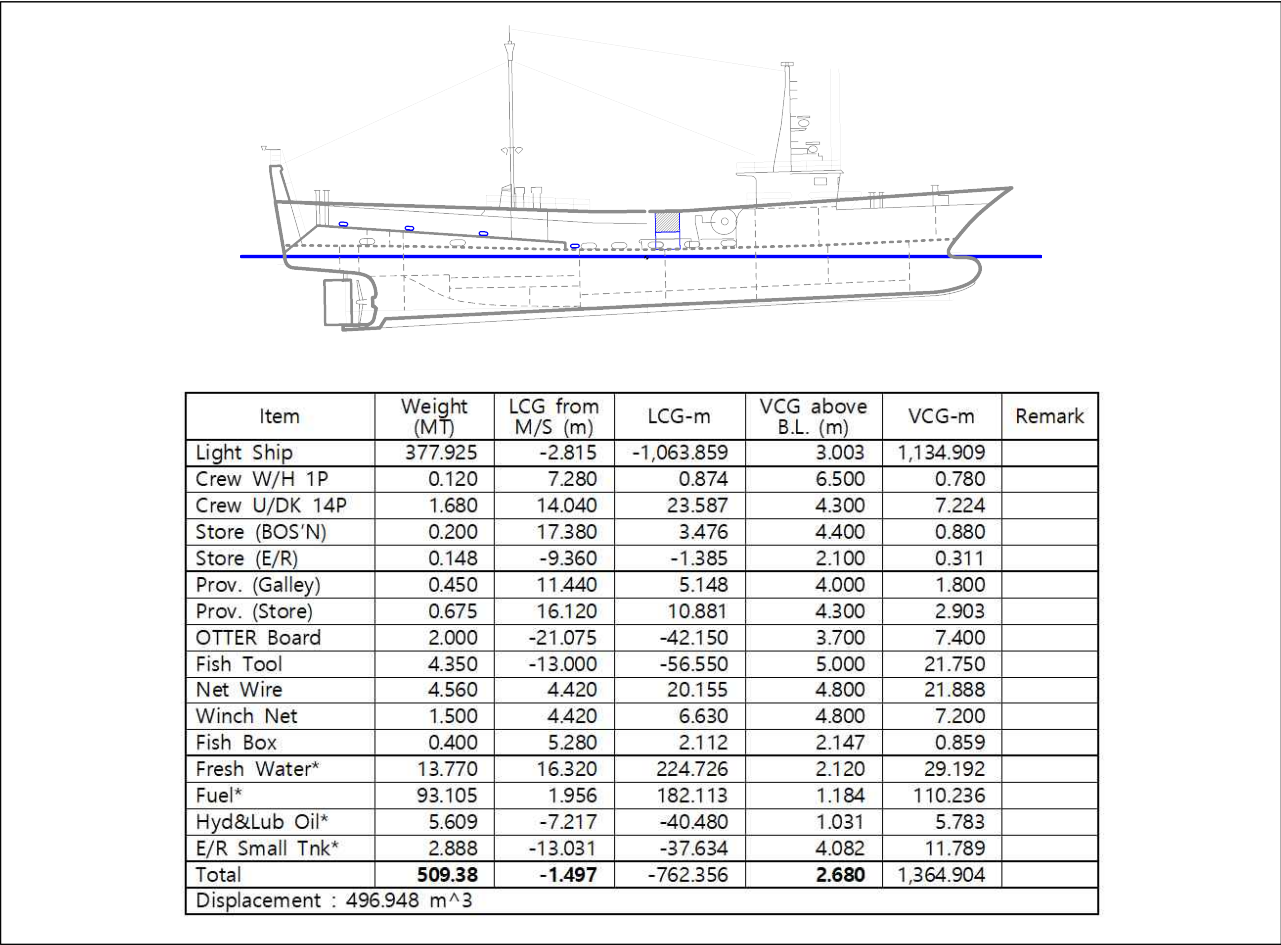
<그림 15> 제22서경호의 복원성 계산서에 따른 만재 상태(Case A)

4.2.1 이 선박의 복원성 계산서에 따른 만재상태의 적재 상태(Case A)는 아래 그림과 같다. 이 상태에서 선수 흘수는 2.498미터, 선미 흘수는 3.129미터이고, 선미 트림은 0.631미터, GM<sup>17)</sup> 값은 0.925미터이다.

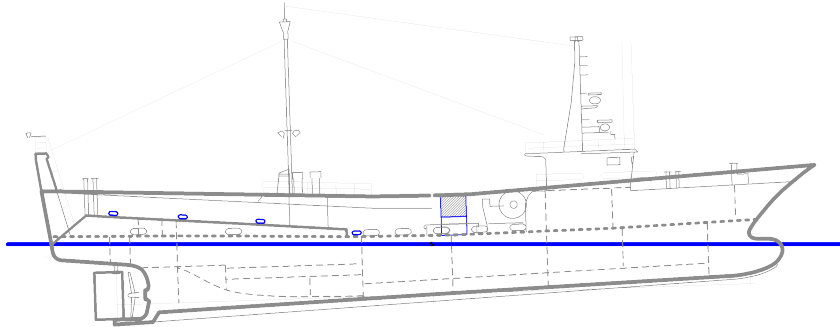
<그림 16> 관계자 진술 등에 따른 제22서경호 출항 시 적재 상태(Case B)

4.2.2 또한 이 선박의 적재 상태 관련 관계자 진술 자료 등을 고려한 출항 시 적재 상태(Case B)는 아래 그림과 같다. 이 상태에서 선수 흘수는 2.1656미터, 선미 흘수는 3.3188미터이고, 선미 트림은 1.1622미터, GM 값은 0.757미터이다.

4.2.3 이와 같은 <그림 16>의 상황에서는 선체의 구상선수 윗부분이 약간 드러나 있고, 선미 쪽은 어망을 끌어 올리는 슬립웨이 하단이 수선면에 걸치는 상태가 된다.

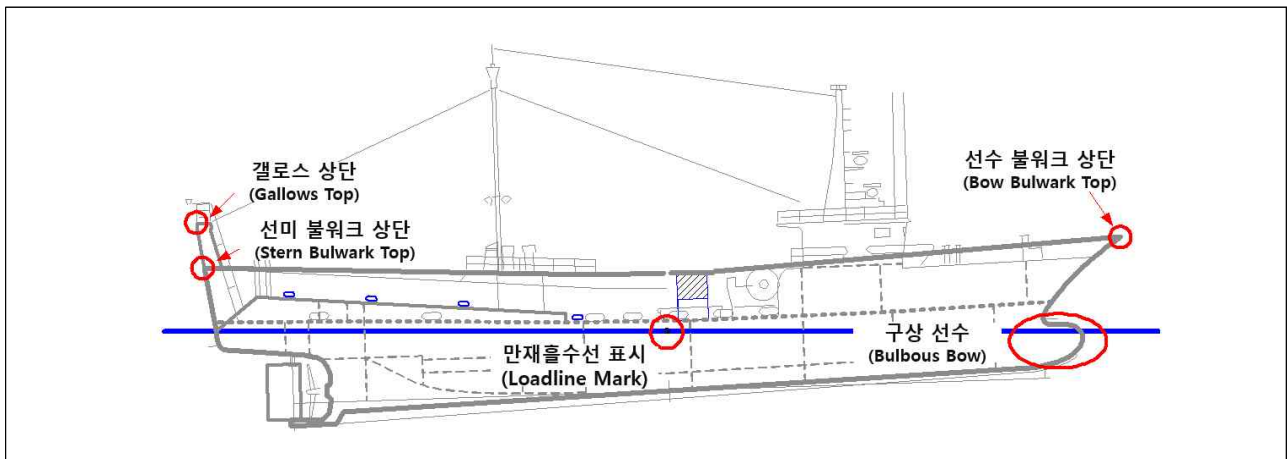
<그림 18> 제22서경호의 흘수 상태를 판단하기 위한 위치들

4.2.7 사진을 살펴보면 선수 불워크 상단 부위가 선미 갤로스 상단과 비교하여 약간 높거나 비슷한 모습이다. 선미부를 보면 불워크 상단선이 수면과 거의 평행한 것으로 보인다. 이러한 상태로 이 선박의 흘수를 확인하면 선수가 2.19미터, 선미는 약 4.01미터가 된다.

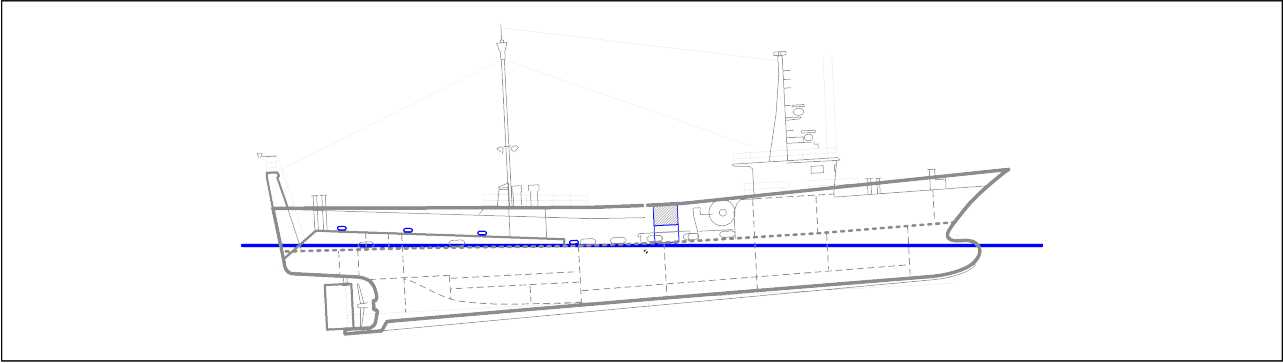
〈그림 19〉 제22서경호 출항 직후 CCTV 화면에 근거한 선체 상태 추정

4.2.8 위 그림은 이 선박이 출항할 당시 CCTV 자료를 토대로 추정한 선체 상태이다. 실제 출항 시 사진과 거의 비슷하게 보이며, 관계자 진술 등을 고려한 <그림 16>의 적재 상태와 비교하면 선체가 좀 더 잠긴 모습이며, 만재홀수선 표시는 해수면 하에 있는 상태이다.

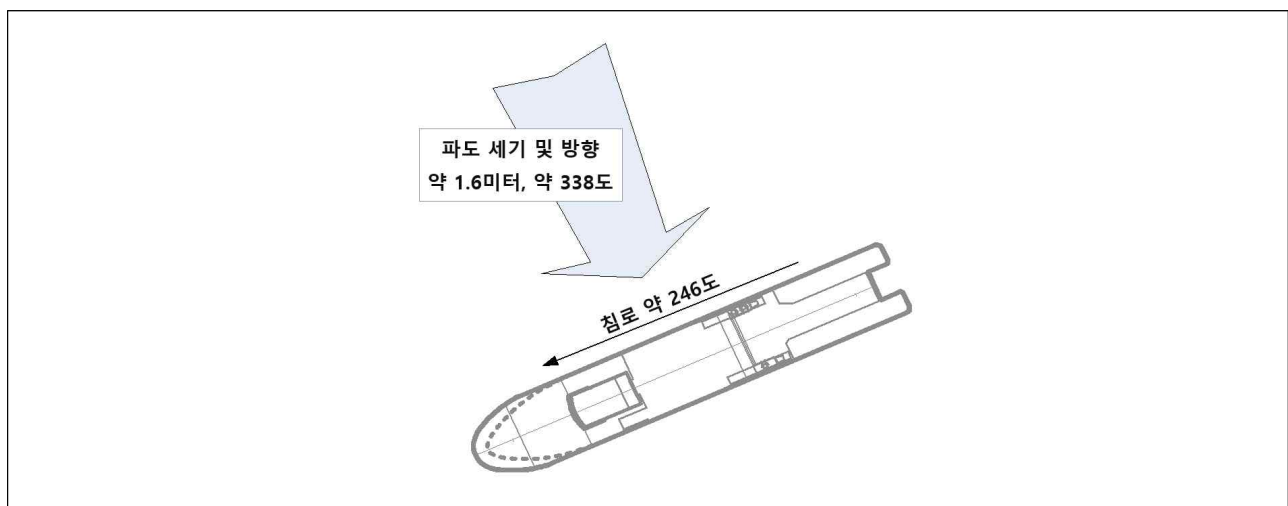
〈그림 22〉 제22서경호 사고 발생 당시 침로 및 파향

4.4.2 앞서 2.5 해상 기상상태에서 살펴본 것처럼 당시 바람은 북북서 방향에서 약 10.8m/s의 세기로 불어오고 있었고, 유의파고는 약 1.6미터, 파향은 북북서 방향이었다. 아래 그림과 같이 사고 당시 파도<sup>22)</sup>는 선체 우현 약 90도 방향에서 들어오고 있었다.

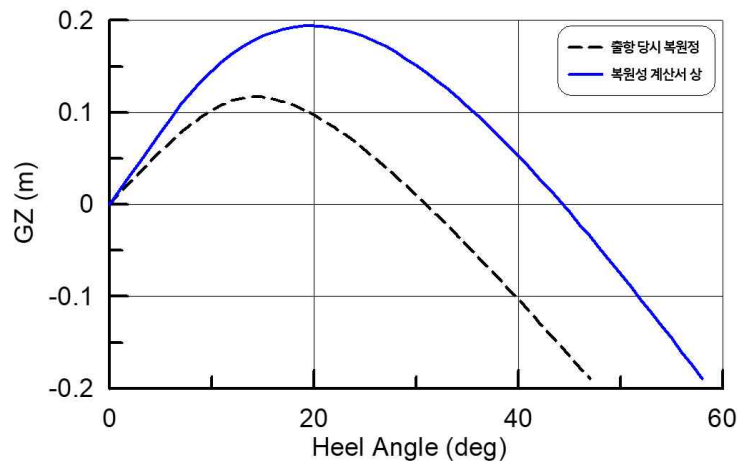
〈그림 24〉 제22서경호의 복원성 계산서 상 만재 상태 복원정과 출항 당시 복원정 비교

4.5.1 앞서 4.2 출항 시 적재 상태 및 복원성 검토에서 살펴보았듯이 이 선박이 출항했을 당시 평균 흘수는 약 2.998미터, 건현은 약 0.287미터로 추정되며 이를 복원성 계산서 상 만재 상태에서의 복원정과 비교하면 다음 <그림 24>와 같다.

4.5.3 또한, 이 선박은 사고 당시와 같이 약 11.8노트로 운항하였으며 이에 따라 최대 약 0.376미터의 항주 침하가 발생할 수 있다. 당시 약 0.3미터의 항주 침하가 발생했다고 가정했을 경우, 선체 중앙부 상갑판 끝의 방수구 하단은 해수면 보다 낮아지는 상태가 될 수 있다.

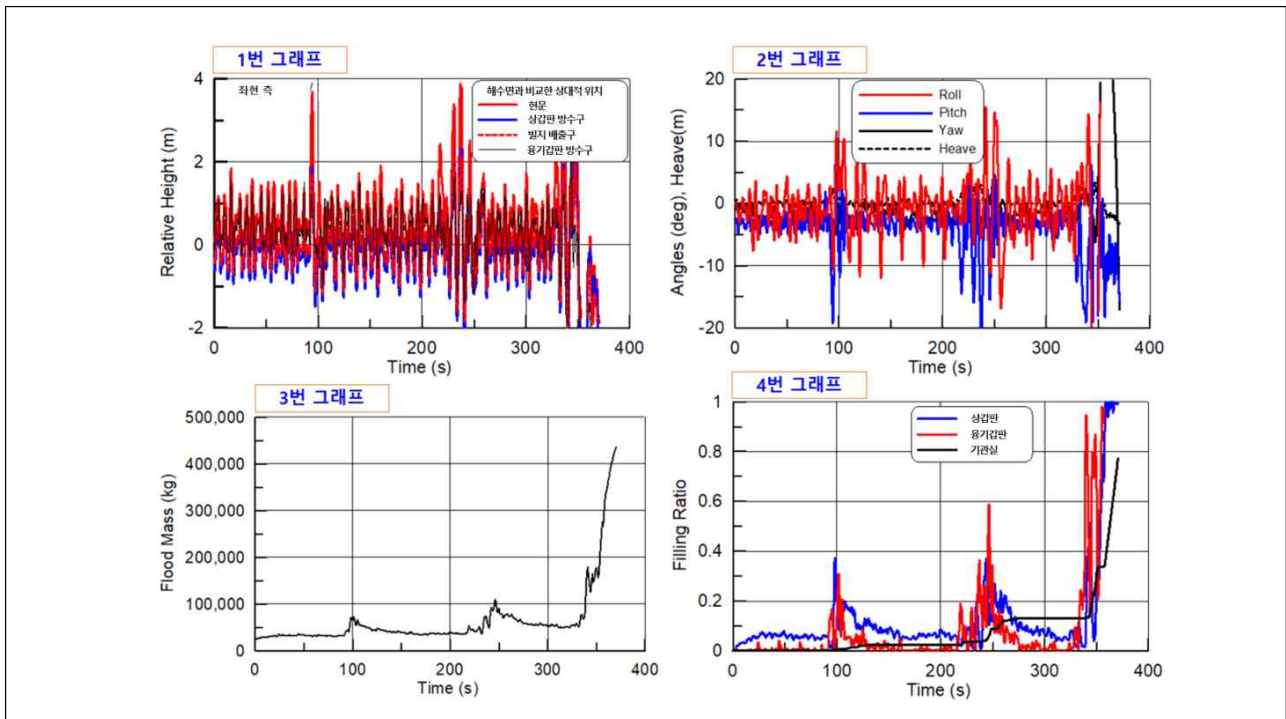
<그림 33> 시뮬레이션 결과(선내 해수 유입이 가장 어려운 조건)

4.6.10 마지막으로 다양한 개구부를 통해 들어오는 해수의 유입량을 조절<sup>27)</sup>하는 방식으로 이 선박의 침몰 상황을 시뮬레이션하였고, 선내 해수 유입이 가장 어려운 조건에서의 시뮬레이션 결과는 아래 그림과 같다.

4.6.11 시뮬레이션 결과 중 1번 그래프는 방수구와 해수면의 상대 위치를 알려주는 것으로 방수구가 해수면의 위아래로 반복하여 움직였다는 것을 알 수 있다.
