# **Laporan Investigasi Khusus Kecelakaan Maritim**

**- Tenggelamnya Kapal Penangkap Ikan Seogyong No. 22 -**

Tanggal Kecelakaan: 9 Februari 2025

**Pengadilan Keselamatan Maritim Korea  
Divisi Investigasi Khusus**

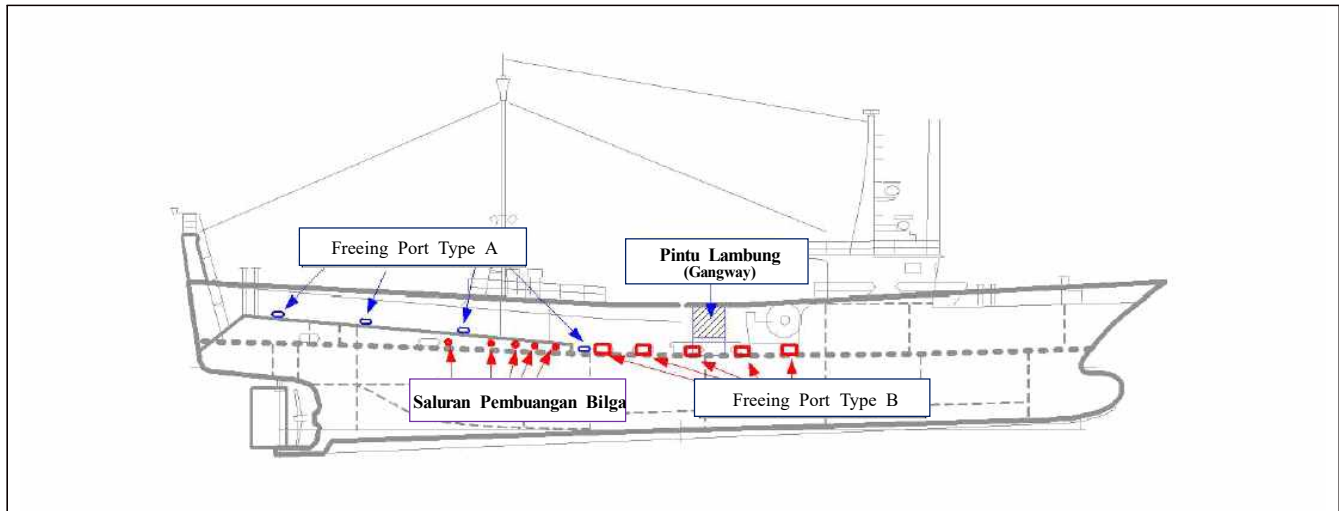
<Gambar 8> Lokasi Lubang Pembebasan Kapal Seogyong No. 22

2.6.3 Lubang pembebasan (*freeing port*) adalah struktur yang berfungsi untuk membuang air laut yang tergenang di geladak atau sumur (*well*)<sup>8)</sup> kapal ke luar kapal secara cepat<sup>9)</sup>. Lokasi lubang pembebasan pada kapal ini ditunjukkan pada gambar di bawah ini.

2.6.4 Lubang pembebasan di geladak terangkat (*raised deck*) (*Freeing Port Type A*) berjumlah total 4 buah yang terletak di lambung kiri dan lambung kanan. Lubang pembebasan berpenutup (*Freeing Port Type B*) berjumlah 5 buah yang ditempatkan di bagian tengah geladak atas, dan bentuk lubang pembebasan dengan tipe yang sama pada kapal sejenis ditunjukkan pada gambar di bawah ini.

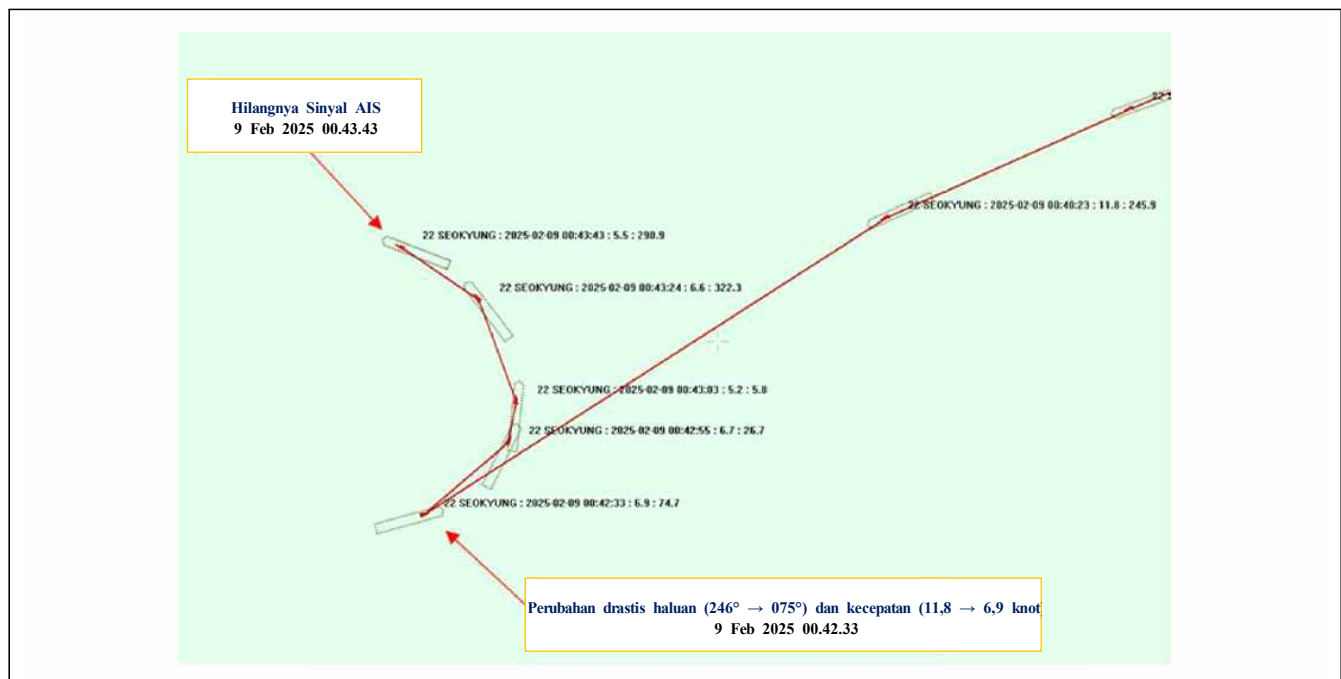
**<Gambar 11> Jejak Pelayaran Kapal Seogyong No. 22 pada saat Terjadinya Kecelakaan Kapal Terbalik (Berdasarkan Informasi Jejak Pelayaran AIS)**

3.2.2 Kapal terus berlayar secara normal hingga sekitar pukul 00.40 tanggal 9 Februari, lalu diperkirakan tiba-tiba miring ke sisi kiri secara berlebihan pada sekitar pukul 00.41.

3.2.3 Pada sekitar pukul 00.42 di hari yang sama, kecepatan kapal mendadak anjlok dari sekitar 11 knot menjadi di bawah 7 knot, dan haluan yang semula dipertahankan pada sekitar 250 derajat berubah drastis menjadi sekitar 075 derajat. Selain itu, sinyal AIS terkonfirmasi hilang pada sekitar pukul 00.43 di hari yang sama.

- 3.2.4 Badan kapal miring ke arah kiri dan tidak kembali ke posisi semula, kecepatan kemiringannya semakin bertambah cepat, dan kapal ini diperkirakan terbalik dalam waktu sekitar 5 menit setelah lambung miring ke kiri.

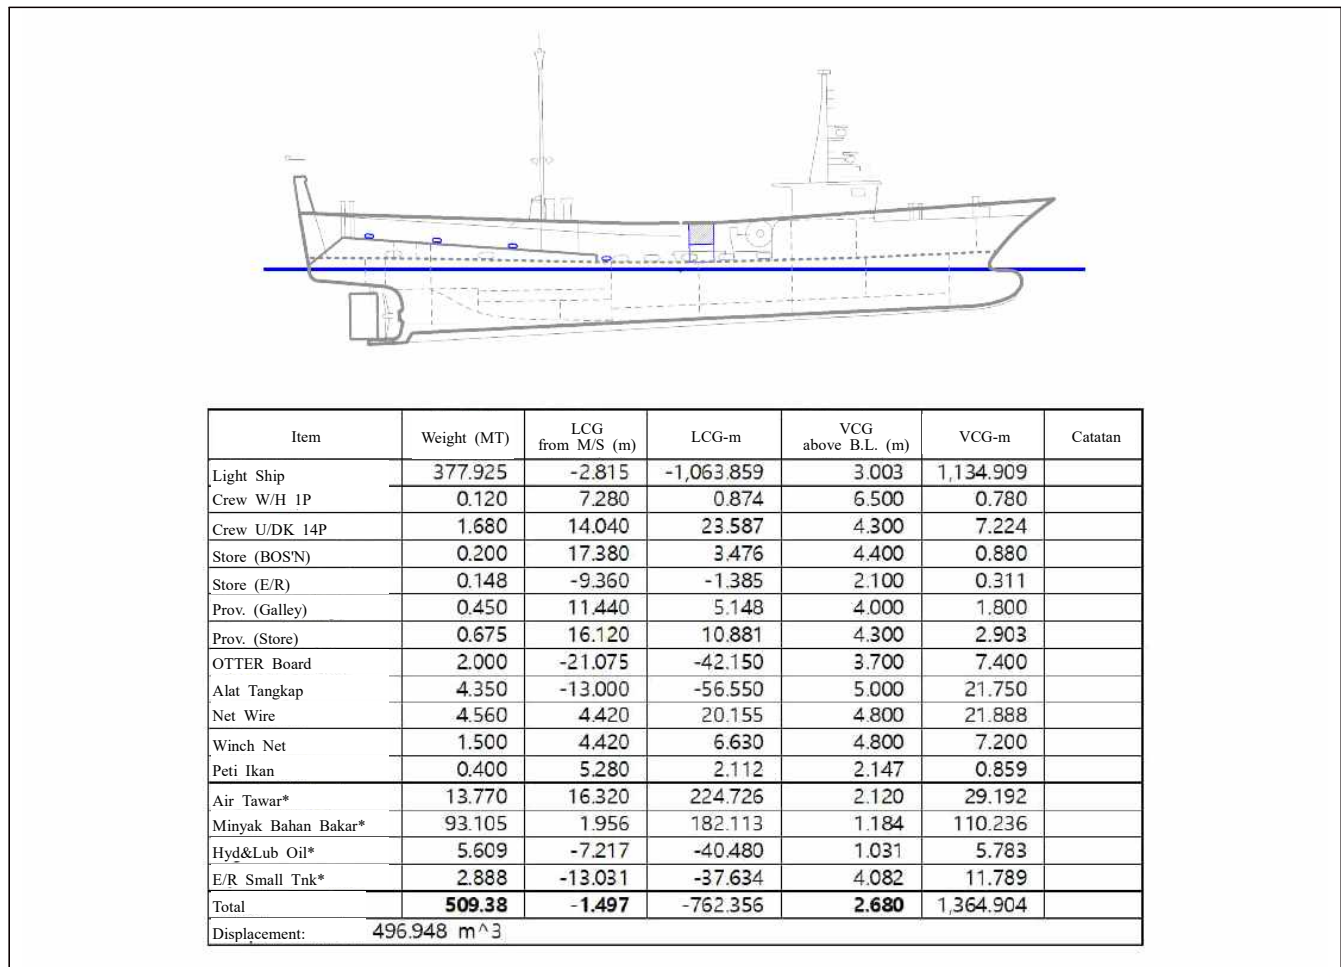
<Gambar 15> Kondisi Muatan Penuh Berdasarkan Lembar Perhitungan Stabilitas Kapal Seogyong No. 22 (Case A)

4.2.1 Kondisi muatan saat muatan penuh berdasarkan lembar perhitungan stabilitas kapal (Case A) adalah seperti pada gambar di bawah ini. Dalam kondisi ini, sarat air haluan (*bow draft*) adalah 2,498 meter, sarat air buritan (*stern draft*) adalah 3,129 meter, trim buritan adalah 0,631 meter, dan nilai GM<sup>17)</sup> adalah 0,925 meter.

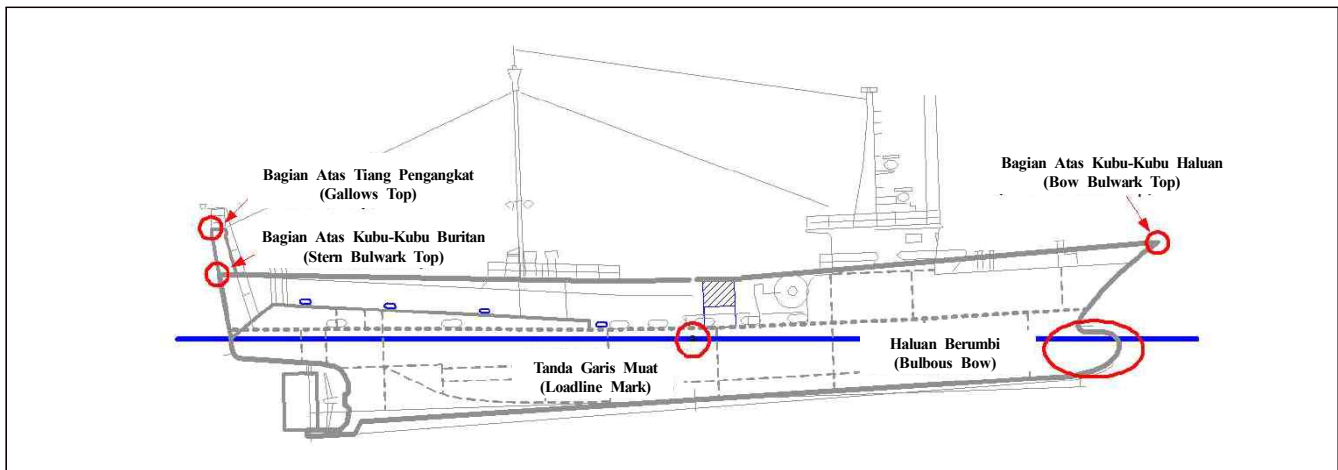
<Gambar 18> Posisi-posisi untuk Menentukan Kondisi Sarat Air (Draft) Kapal Seogyong No. 22

- 4.2.7 Dari pengamatan foto tersebut, bagian atas *bulwark* (kubu-kubu) haluan terlihat sedikit lebih tinggi atau hampir setara dibandingkan dengan bagian atas tiang pengangkat (*gallows*) buritan. Dari pengamatan bagian buritan, garis atas *bulwark* terlihat hampir sejajar dengan permukaan air. Jika sarat air kapal dikonfirmasi dalam kondisi tersebut, sarat air haluan adalah sebesar 2,19 meter dan sarat air buritan adalah sekitar 4,01 meter.

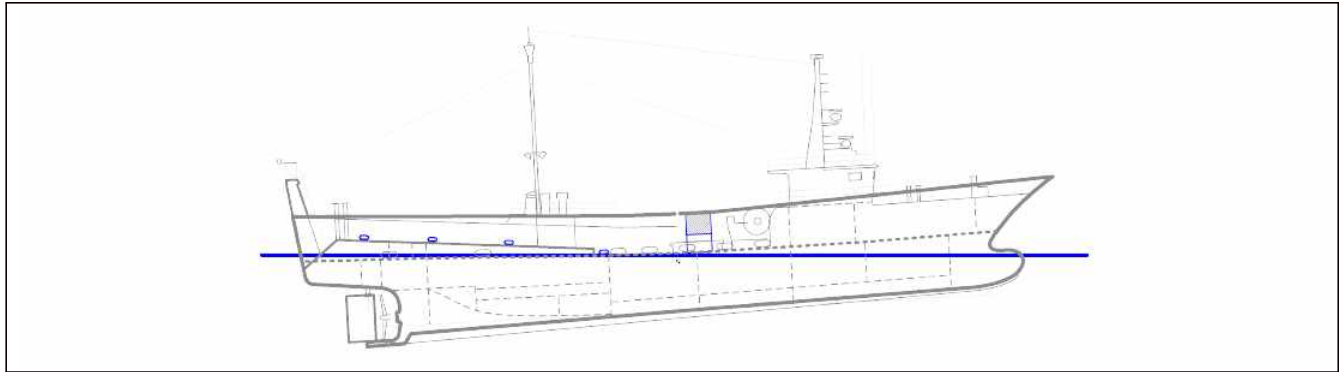
**<Gambar 19> Estimasi Kondisi Badan Kapal Berdasarkan Rekaman CCTV  
Sesaat Setelah Keberangkatan Kapal Seogyong No. 22**

- 4.2.8 Gambar di atas menunjukkan kondisi badan kapal yang diasumsikan berdasarkan data CCTV saat kapal bertolak. Tampilannya terlihat sangat mirip dengan foto pada saat keberangkatan yang sebenarnya, dan jika dibandingkan dengan kondisi pemuatan pada <Gambar 16> yang mempertimbangkan keterangan pihak-pihak terkait, badan kapal terlihat lebih tenggelam dan tanda garis muat (*load line mark*) berada di bawah permukaan laut.

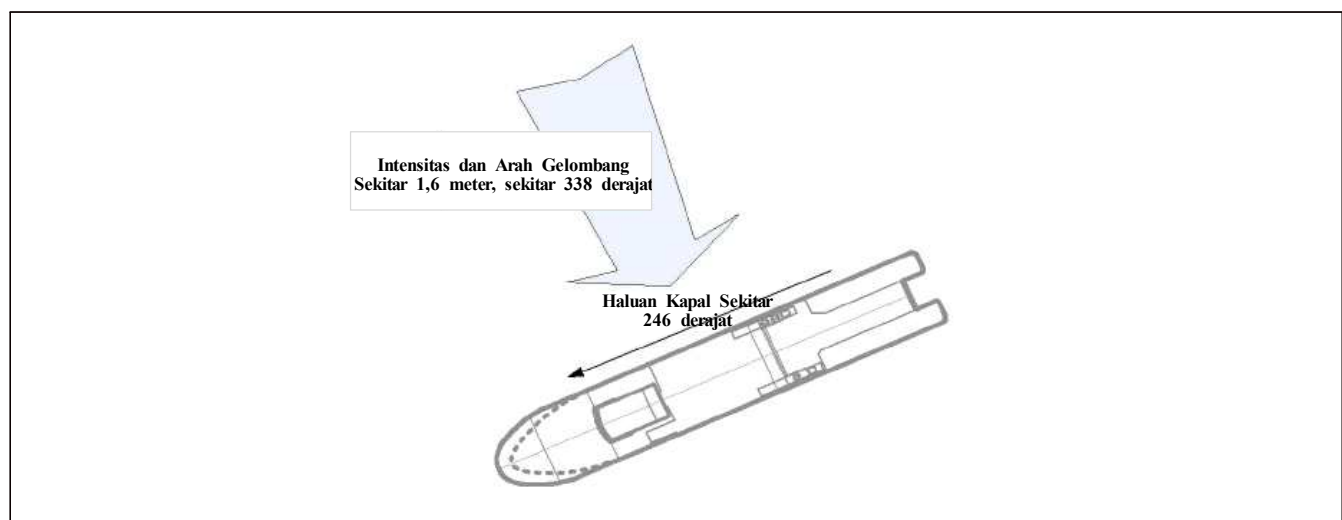
<Gambar 22> Haluan dan Arah Gelombang Seogyong No. 22 saat Kejadian Kecelakaan

- 4.4.1 Apabila menganalisis kondisi pergerakan badan kapal saat kecelakaan, pada tanggal 9 Februari 2025 sekitar pukul 00.40.23, yaitu sebelum haluan dan kecepatan kapal ini berubah secara mendadak, haluan kapal adalah sekitar 246 derajat dan kecepatannya adalah sekitar 11,8 knot.
- 4.4.2 Sebagaimana telah diamati sebelumnya pada bagian 2.5 *Kondisi Cuaca di Laut*, saat itu angin bertiup dari arah utara-barat laut dengan kecepatan sekitar 10,8 m/s, tinggi gelombang signifikan (*significant wave height*) sekitar 1,6 meter, dan arah gelombang berasal dari utara-barat laut. Seperti ditunjukkan pada gambar di bawah ini, gelombang<sup>22)</sup> datang dari arah sekitar 90 derajat pada lambung kanan kapal saat kecelakaan terjadi.

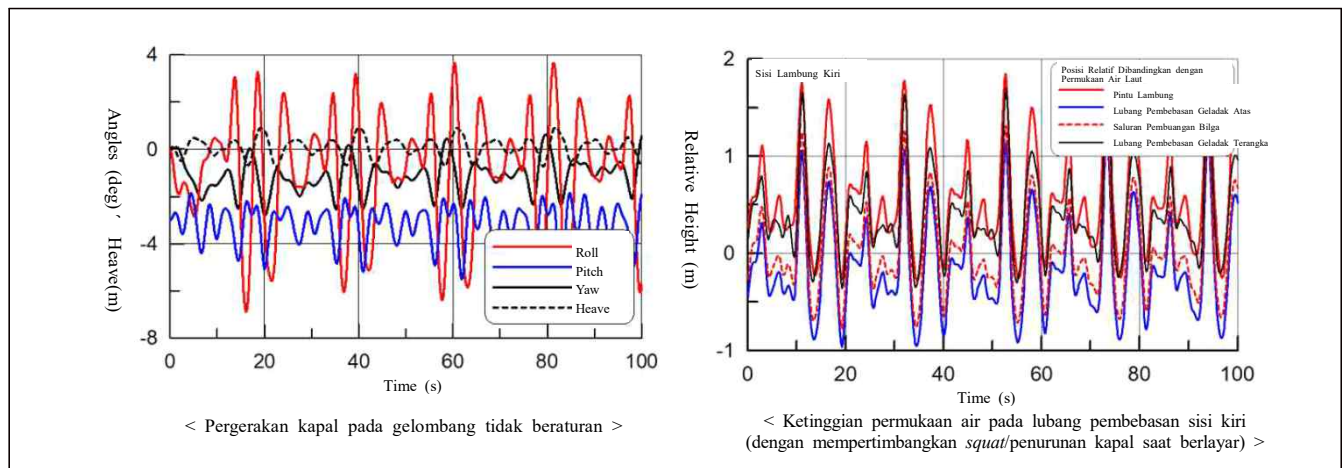
<Gambar 30> Hasil Simulasi Pergerakan Badan Kapal dan Tinggi Relatif Lubang Pembebasan

4.6.4 Gambar di bawah ini menunjukkan hasil perhitungan pergerakan badan kapal dan tinggi relatif lubang pembebasan saat badan kapal menerima terpaan angin dan gelombang dari arah tegak lurus lambung kanan dalam kondisi tinggi gelombang signifikan 2,0 meter.

4.6.5 Terkonfirmasi bahwa badan kapal mengalami oleng dengan posisi cenderung miring ke sisi lambung kiri (ditunjukkan dengan nilai negatif) akibat pengaruh angin yang bertiup dari sisi lambung kanan. Berdasarkan analisis ketinggian lubang pembebasan pada sisi lambung kiri terhadap permukaan air laut, terlihat bahwa lubang pembebasan di bagian tengah geladak atas bergerak naik-turun melewati permukaan air laut secara berulang, dengan durasi waktu berada di bawah permukaan air laut hampir setara dengan durasi di atas permukaan air laut.

- 4.6.6 Selain itu, pintu lambung juga terlihat sesekali tenggelam di bawah permukaan air laut, sehingga dapat diperkirakan bahwa sejumlah besar air laut mengalir masuk ke atas geladak pada saat kejadian kecelakaan.

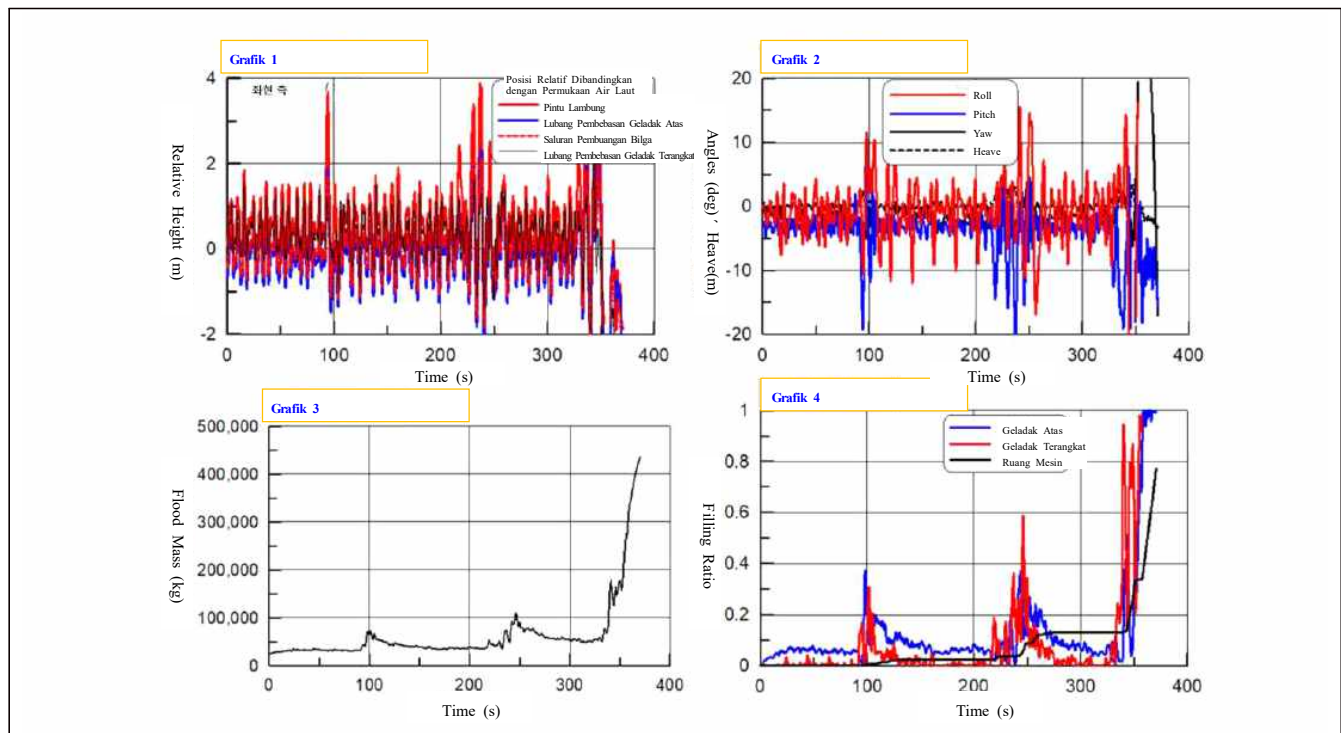
<Gambar 33> Hasil Simulasi (Kondisi di Mana Air Laut Paling Sulit Masuk ke Dalam Kapal)

4.6.10 Terakhir, situasi tenggelamnya kapal ini disimulasikan dengan metode mengkondisikan volume air laut yang masuk<sup>27)</sup> melalui berbagai bukaan. Hasil simulasi pada kondisi yang paling sulit bagi air laut untuk masuk ke dalam kapal adalah seperti ditunjukkan pada gambar di bawah ini.

4.6.11 Di antara hasil simulasi tersebut, Grafik 1 menunjukkan posisi relatif antara lubang pembebasan dan permukaan air laut, yang memperlihatkan bahwa lubang pembebasan bergerak naik-turun melewati permukaan air laut secara berulang.
