# **BÁO CÁO ĐIỀU TRA ĐẶC BIỆT VỀ TAI NẠN HÀNG HẢI**

**- Tai nạn chìm tàu cá số hiệu 22 Seogyong -**

Ngày xảy ra tai nạn: 09/02/2025

**- Tòa án Xét xử An toàn Hàng hải Trung ương**

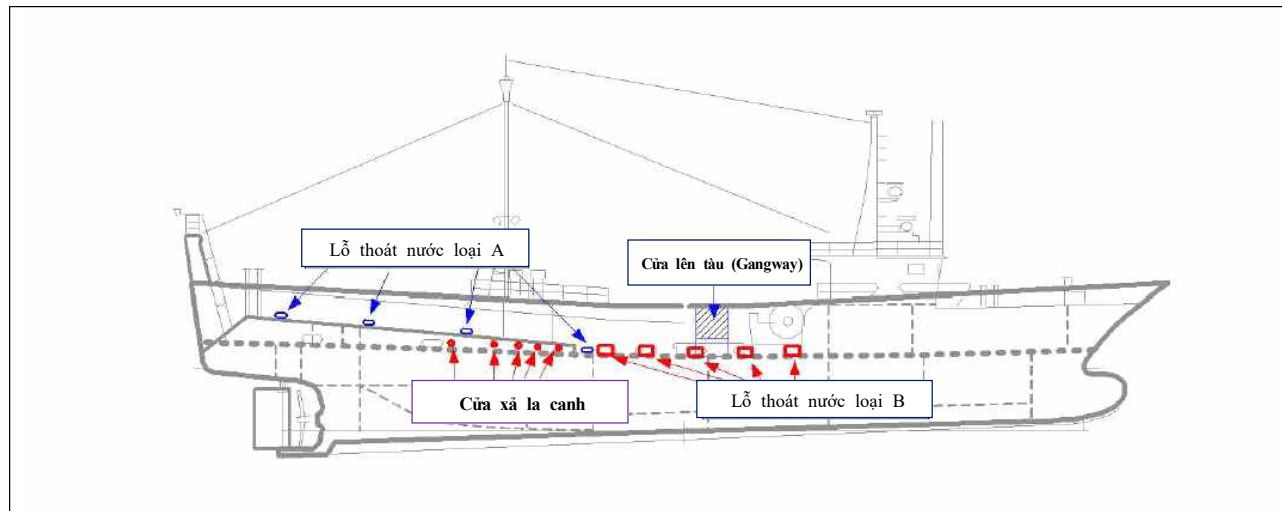
<Hình 8> Vị trí các lỗ thoát nước trên tàu cá số hiệu 22 Seogyeong

2.6.3. Lỗ thoát nước (Freeing port) là kết cấu được lắp đặt nhằm nhanh chóng thoát nước biển đọng trên boong tàu hoặc giếng boong (well)<sup>8)</sup> ra ngoài mạn tàu<sup>9)</sup>. Vị trí các lỗ thoát nước trên tàu cá số hiệu 22 Seogyeong được thể hiện dưới đây.

2.6.4. Trên boong nâng có tổng cộng 04 lỗ thoát nước loại A (Freeing Port Type A), được bố trí ở cả mạn trái và mạn phải. Ngoài ra, 05 lỗ thoát nước kiểu cửa lật (Freeing Port Type B) được bố trí tại khu vực giữa boong chính. Hình ảnh lỗ thoát nước cùng kiểu được lắp đặt trên một tàu cá cùng loại được thể hiện dưới đây.

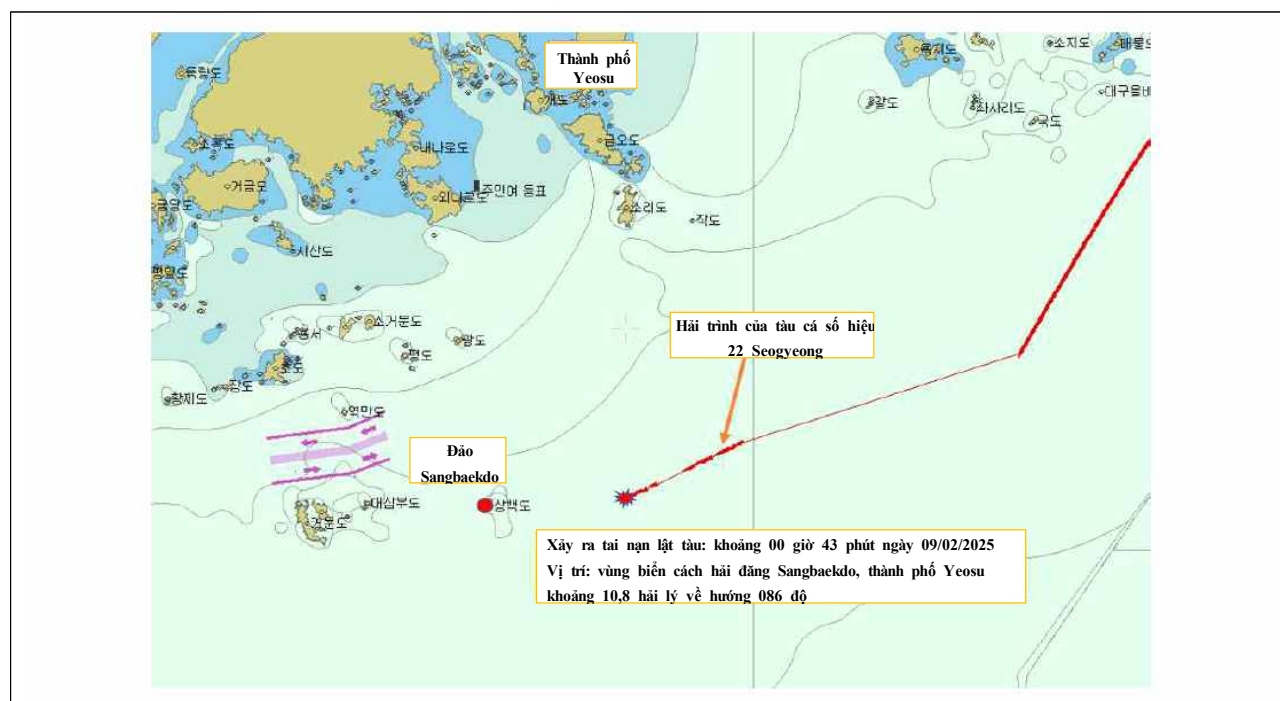
<Hình 12> Hải trình và vị trí xảy ra tai nạn của tàu cá số hiệu 22 Seogyeong

- 3.2.7 Thời điểm xảy ra tai nạn lật tàu được ước tính vào khoảng 00 giờ 43 phút ngày 09/02/2025.<sup>14)</sup> Vị trí xảy ra tai nạn nằm trên vùng biển cách hải đăng Sangbaekdo, thành phố Yeosu khoảng 10,8 hải lý về hướng 086 độ (vĩ độ Bắc 34°03’58”, kinh độ Đông 127°47’59”).

- 3.2.8 Tại thời điểm xảy ra tai nạn, cảnh báo biển động đang có hiệu lực tại vùng biển này. Gió thổi từ hướng Bắc Tây Bắc với tốc độ cực đại khoảng 15 m/s; độ cao sóng cực đại khoảng 2,5 m; tầm nhìn khoảng 03 dặm và thời tiết nhiều mây.

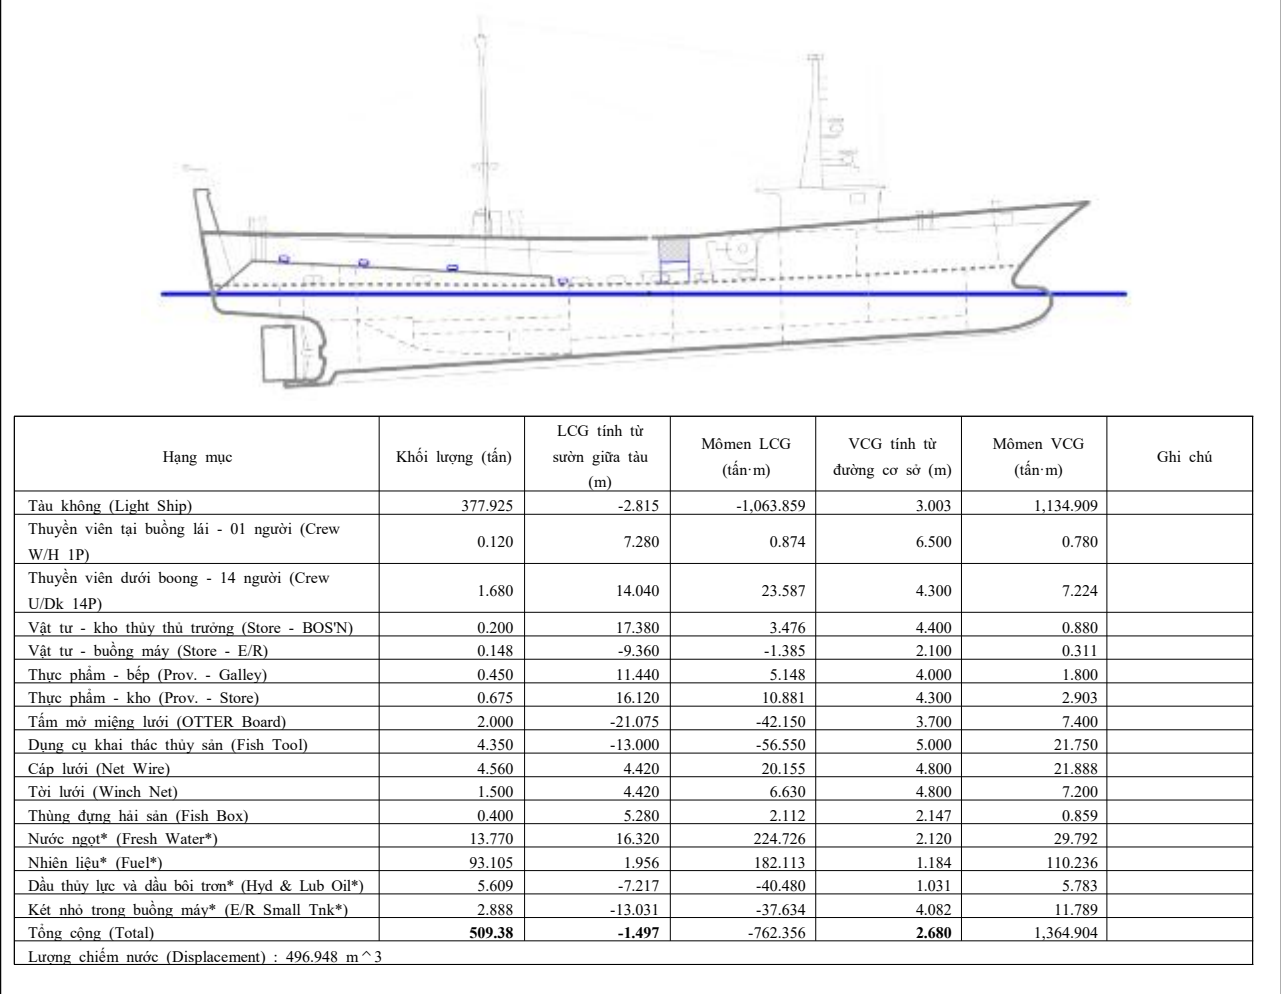
<Hình 15> Trạng thái đầy tải của tàu cá số hiệu 22 Seogyong theo bảng tính ổn định (Trường hợp A)

4.2.1 Trạng thái tải trọng khi đầy tải (Trường hợp A) theo bảng tính ổn định của tàu được thể hiện trong hình dưới đây. Ở trạng thái này, mớn nước mũi là 2,498 m, mớn nước lái là 3,129 m; độ chúi lái là 0,631 m và giá trị GM<sup>17)</sup> là 0,925 m.

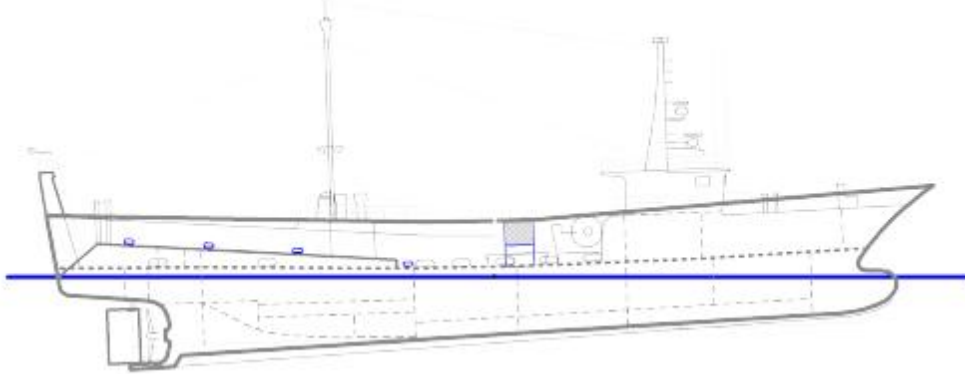
4.2.2 Ngoài ra, trạng thái tải trọng khi tàu rời cảng (Trường hợp B), được xác định dựa trên lời khai của những người liên quan và các tài liệu khác về tình trạng chất tải của tàu, được thể hiện trong hình dưới đây. Ở trạng thái này, mớn nước mũi là 2,1656 m, mớn nước lái là 3,3188 m; độ chúi lái là 1,1622 m và giá trị GM là 0,757 m.

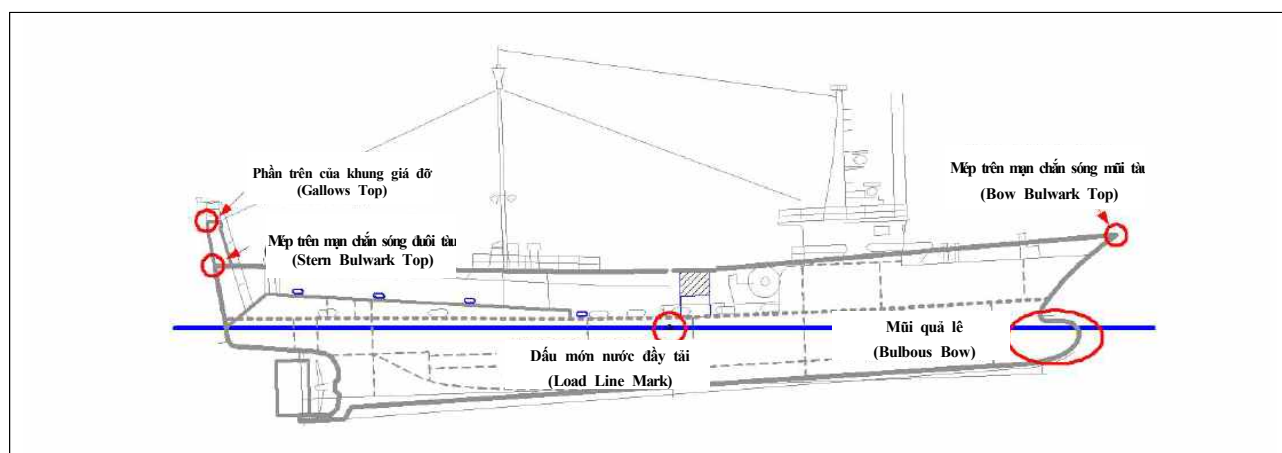
<Hình 18> Các vị trí dùng để xác định trạng thái mớn nước của tàu cá số hiệu 22 Seogyong

4.2.7 Quan sát hình ảnh cho thấy phần mép trên của mạn chắn sóng tại mũi tàu cao hơn một chút hoặc gần ngang bằng với phần trên của khung giá đỡ ở đuôi tàu. Tại khu vực đuôi tàu, đường mép trên của mạn chắn sóng có vẻ gần như song song với mặt nước. Căn cứ vào trạng thái này, mớn nước của tàu được xác định là 2,19 m ở mũi tàu và khoảng 4,01 m ở đuôi tàu.

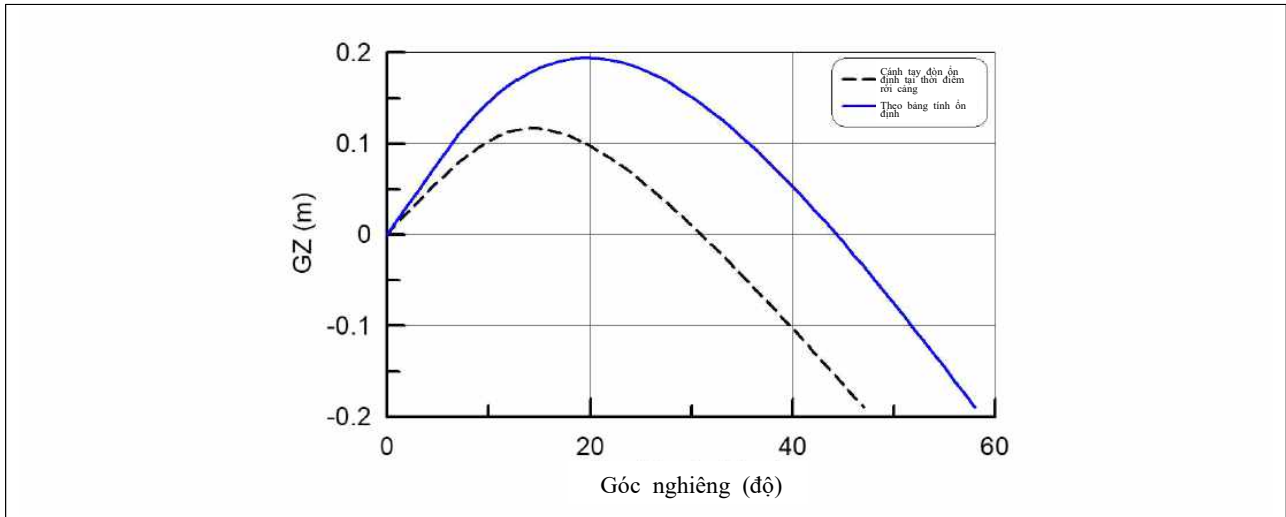
<Hình 24> So sánh cánh tay đòn ổn định của tàu cá số hiệu 22 Seogyeong ở trạng thái đầy tải theo bảng tính ổn định và tại thời điểm rời cảng

- 4.5.1 Như đã xem xét tại mục 4.2, trạng thái tải trọng và tính ổn định khi rời cảng, tại thời điểm tàu rời cảng, mớn nước trung bình được ước tính là khoảng 2,998 m và mạn khô khoảng 0,287 m. Khi so sánh cánh tay đòn ổn định ở trạng thái này với cánh tay đòn ổn định ở trạng thái đầy tải trong bảng tính ổn định thì kết quả như <Hình 24> dưới đây.
- 4.5.2 Quan sát hình cho thấy, tại thời điểm rời cảng, cánh tay đòn ổn định của tàu nhỏ hơn so với trạng thái đầy tải trong bảng tính ổn định; đồng thời, năng lượng hồi phục<sup>24)</sup> cũng giảm xuống còn khoảng một phần ba.

4.5.3 Ngoài ra, vào thời điểm xảy ra tai nạn, tàu đang chạy với tốc độ khoảng 11,8 knot; do đó, mức chìm xuống khi hành trình có thể đạt cực đại khoảng 0,376 m. Nếu giả định tại thời điểm đó mức chìm xuống khi hành trình là khoảng 0,3 m, mép dưới của lỗ thoát nước tại đầu ngoài boong trên ở khu vực giữa tàu có thể nằm thấp hơn mặt nước biển.

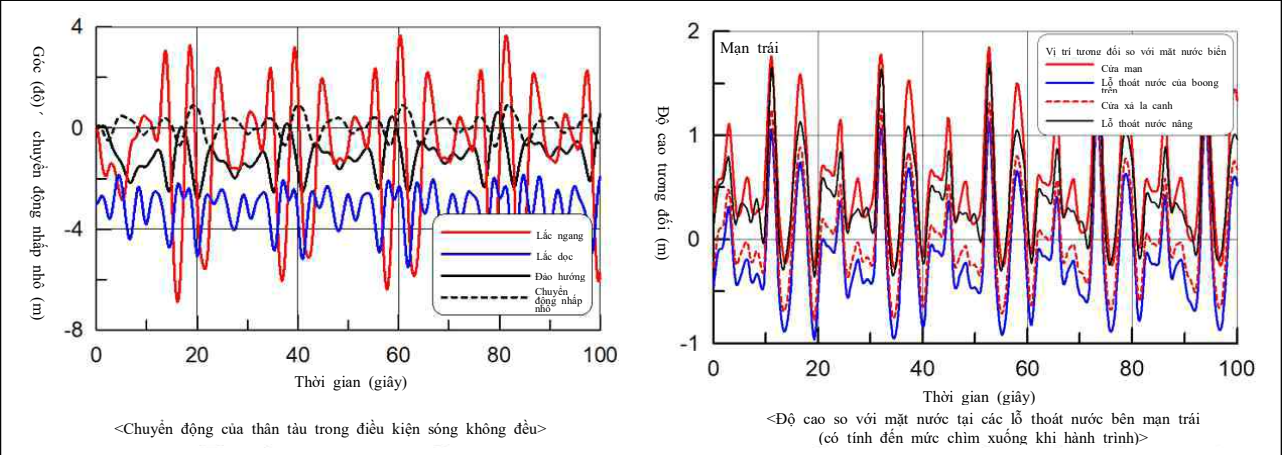
<Hình 30> Kết quả mô phỏng chuyển động của thân tàu và độ cao tương đối của các lỗ thoát nước

4.6.4 Hình dưới đây thể hiện kết quả tính toán chuyển động của thân tàu và độ cao tương đối của các lỗ thoát nước khi tàu chịu gió và sóng từ hướng chính ngang mạn phải trong điều kiện độ cao sóng có ý nghĩa là 2,0 m.

4.6.5 Kết quả xác nhận cho thấy, dưới tác động của gió thổi từ mạn phải, thân tàu lắc ngang trong trạng thái lệch về mạn trái, tức phía có giá trị âm. Khi phân tích độ cao giữa các lỗ thoát nước bên mạn trái và mặt nước biển, lỗ thoát nước ở giữa boong trên liên tục di chuyển lên xuống qua mặt nước; thời gian nằm dưới mặt nước và thời gian nằm trên mặt nước gần như bằng nhau.
