# 해양사고 특별조사보고서

– 어선 제2해신호 전복사고 –

사고일자 : 2024.03.08.

중앙해양안전심판원 특별조사부

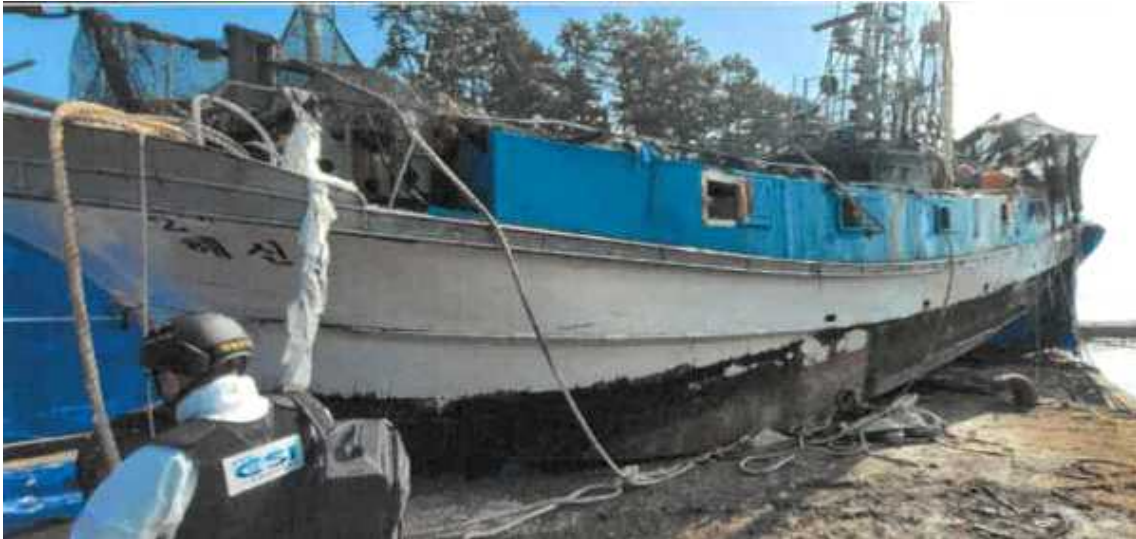
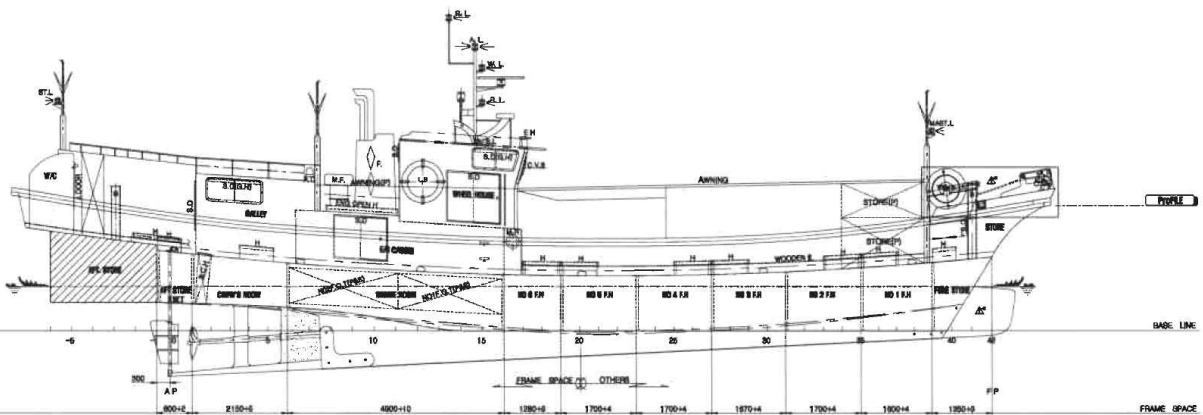
<그림 1> 제2해신호 전경(상) 및 일반배치도(하)

2.1.2 제2해신호는 강화플라스틱(FRP) 재질의 어선으로 <그림 1>과 같이 선수로부터 상갑판 아래에는 선수 창고, 1번부터 6번까지의 어창, 기관실, 연료탱크(좌·우), 선원실 및 선미 창고가 순서대로 구획되어 있다. 기관실 위에는 조타실이 있으며 조타실 뒤에 연돌 등이 배치되어 있다.

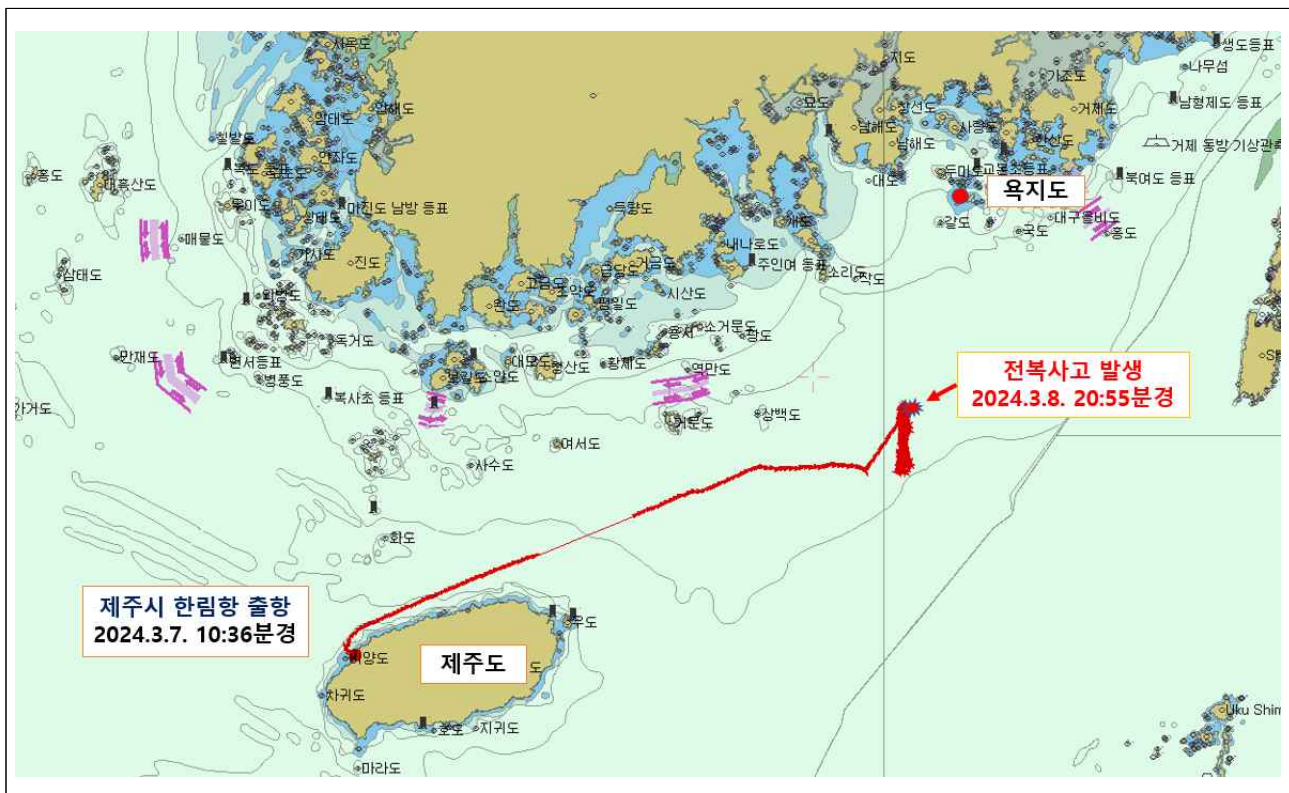
<그림 8> 제2해신호 출항 시부터 사고 시까지의 전체 항적

3.1.3 당시 이 선박이 조업 중인 해역에는 3월 8일 07시부터 풍랑주의보가 발효 중이었으며, 출항 시부터 사고가 발생할 때까지의 항적은 아래의 <그림 8>과 같다.
