2015년 주요 해양사고 사례와 교훈

해양수산부
중앙해양안전심판원

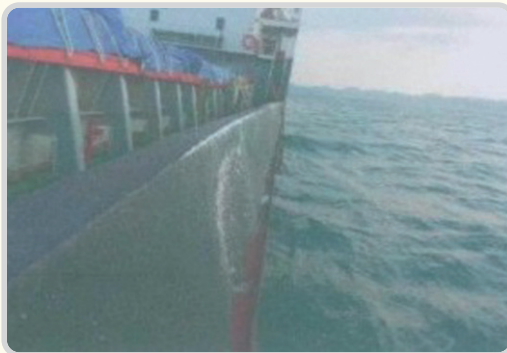
[사진1] 화물선 A호 모습

- 포항 소재 급유소에서 연료유 및 청수를 적재하고 조업지로 향해 중인 어선 B호가 음주하여 취침한 선장의 지시로 무자격자인 갑판장이 조타기를 잡고 어선 B호를 조종하던 중,
- 기상악화로 인하여 포항 외항 정박지에 닻 정박하여 항해당직 체제를 유지하며 대기 중인 화물선 A호와 충돌
- 당시 해상은 맑은 날씨에 시정은 양호한 상태였으며 이 사고로 화물선 A호는 좌현선미 외판과 공기관의 용접부가 탈락 되고 어선 B호는 구상선수부가 일부 파손됨

선박	선 명	화물선 A호	어선 B호
	선 적 항	제주시	경상북도 울릉군 울릉읍
	총 톤 수	2,134톤	43톤
	주 요 치 수	길이 88.03m, 너비 14.00m, 깊이 7.00m	길이 22.00m, 너비 4.97m, 깊이 2.28m
	주 기 관	디젤기관 1,691kW 1기	디젤기관 345kW 1기
	건 조	1991년 8월 30일, 경상남도 통영	1992년 11월 15일, 전라북도 강진군
	인 원	선원 12명	선원 6명
피해상황	○ A호 : 좌현선미외판과 공기관(에어벤트)의 용접부가 탈락 ○ B호 : 구상선수부 일부 파손		
사고일시/장소	2015년 1월 2일 12:40경 경북 포항시 포항구항 동방파제 끝단으로부터 072도 방향, 약 2.8마일 해상		
기상 · 해상	맑은 날씨, 북서풍 2~3%, 파고 0.5m이내, 시정 5마일

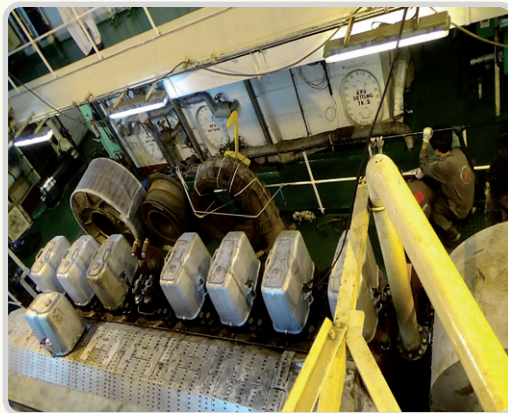
[사진 1] 주기관 실린더 헤드

선박	선명	컨테이너선 P호
	선적항	제주시
	총톤수	7,447톤
	주요치수	길이 121.24m, 너비 20.60m, 깊이 10.80m
	주기관	디젤기관 7,200kW 1기
	건조	2005년 3월 17일, 중국
	인원	선원 18명
피해상황		주기관 손상, 선수창고 외판 파공, 좌현 닻과 닻줄 유실
사고일시/장소		2015년 8월 22일 22:50경 경북 울릉군 대풍감등대로부터 306도 방향, 24마일 해상
기상·해상		흐린 날씨, 북동풍 5~6%, 파고 0.5m, 시정 6마일

- 선박소유자는 해양사고발생시 선내에서 신고가 가능한 관계기관의 연락처를 확보하여 제공하고 주기적으로 최신화하여야 함

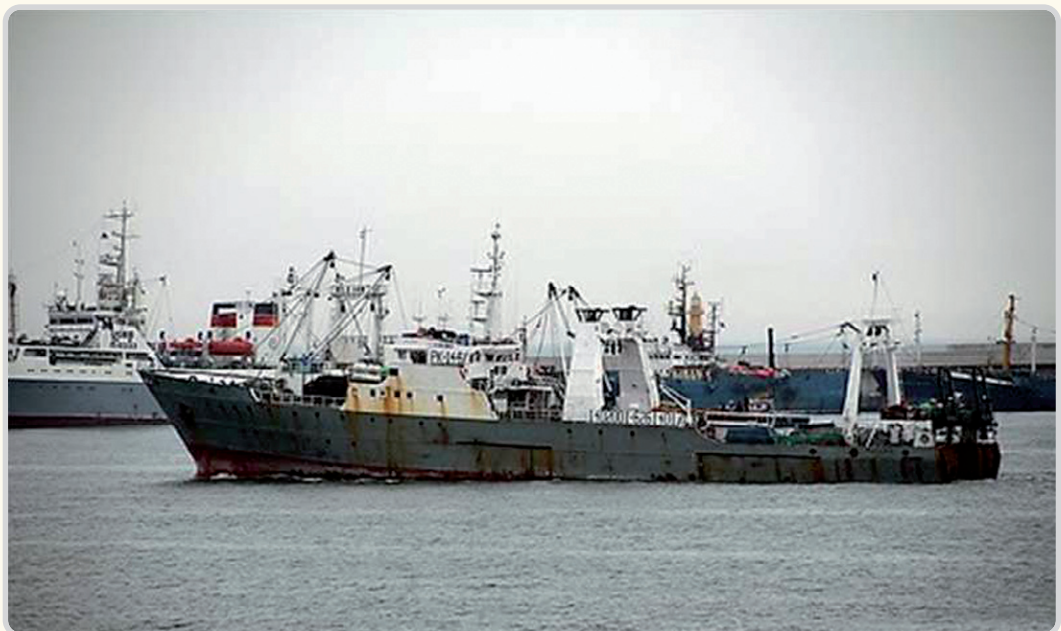
참고2 원양어선 S호 전경

선박	선 명	원양어선 S호(원양트롤어업 어선)
	선 적 항	대한민국
	총 톤 수	1,753톤(국제총톤수 2,151톤)
	주요 치수	길이 76.17m, 폭 13.00m, 깊이 8.40m
	주 기 관	디젤기관 1,619kW 2기
	진 수 일	1978년 11월 01일, 스페인
	인 원	60명(한국선원 11명, 필리핀선원 13명, 인도네시아선원 35명, 감독관 1명)
피해상황		인명 : 승선원 60명 중 7명 생존, 27명 사망, 26명 실종
사고일시/장소		2014년 12월 01일 17:06경 완전침몰 러시아 나바린항으로부터 102동 방향, 107마일 떨어진 해점
기상 · 해상		흐린 날씨, 동풍 15% 이상, 파고 4.0~5.0m, 시정 6마일

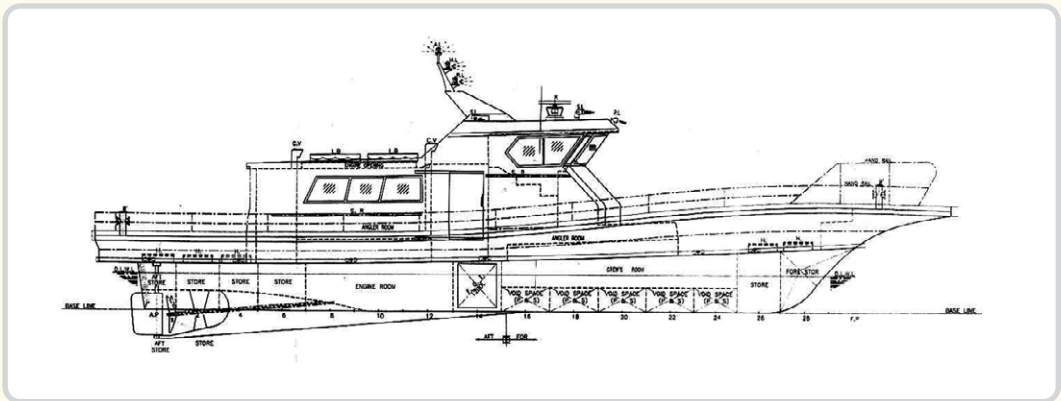
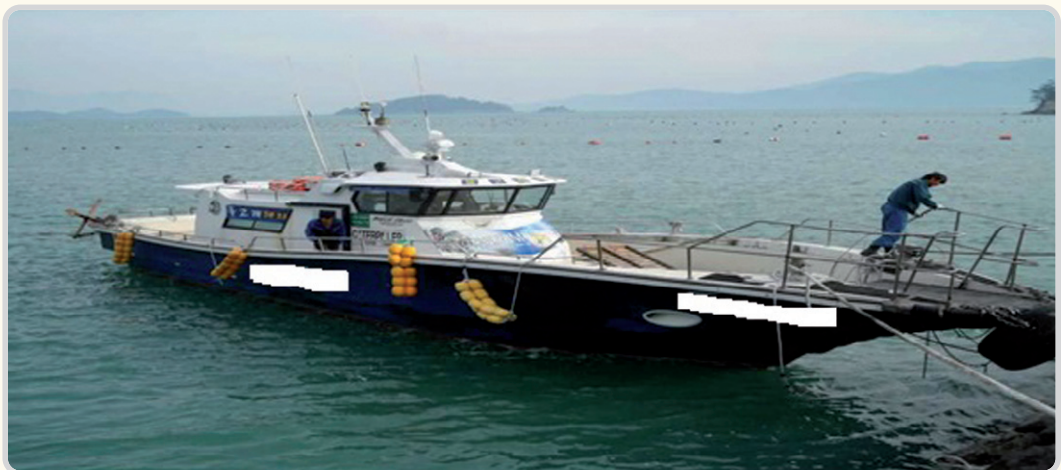
참고1 낚시어선 T호 일반배치도 및 전경

- 낚시어선 T호가 낚시승객을 태우고 하추자도 신양항에서 해남 남성항을 향해 출항 후, 원인미상의 로프가 스크류 등에 감기어 스크류 회전에 의해 방향타를 지지하는 슈피스 부분이 파손·이탈됨
- 이로 인해 낚시어선 T호의 조종성능이 저하되어 너울성 파도에 의해 선체가 기울며 복원력이 상실, 엔진이 꺼진 상태로 전복되는 사고 발생

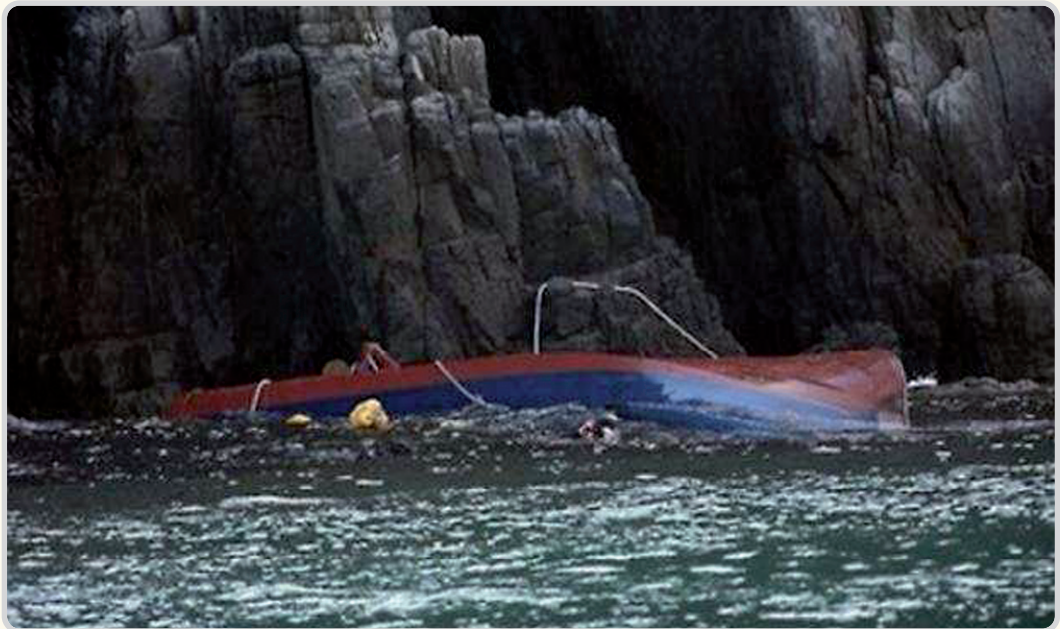
참고2 바위에 계류된 낙시어선 T호 사진

선박	선 명	낙시어선 T호
	선 적 항	전남 해남군 북평면
	총 톤 수	9.77톤
	주요 치수	길이 14.5m, 폭 3.29m, 깊이 1.02m
	주 기 관	디젤기관 543kW 1기
	건 조	2005년 10월 18일, 마산
	인 원	21명
피해상황		인명 : 선장 포함 15명 사망, 낙시승객 3명 실종('15.12.30. 기준)
사고일시/장소		2015년 9월 5일 19:39경 가막여 동방 약 0.6마일 해상
기상 · 해상		비, 동풍 12.4%, 최대파고 2.8m
