# 중앙해양안전심판원 재 결

중앙해심 제2026-001호

여객선 세월호 전복사건

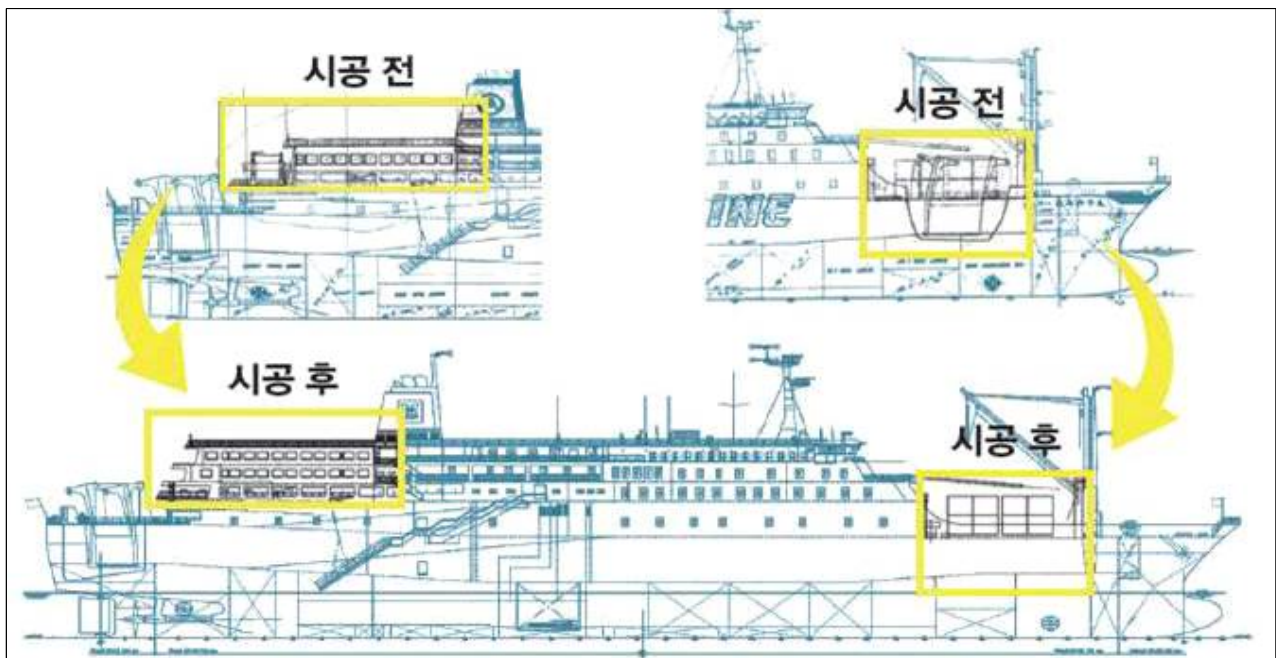
[그림 1] 세월호 증·개축 전·후의 설계도 비교(세월호 선체조사위원회 종합보고서1))

주요 증·개축 사항으로는 A갑판 선미부 구획의 천장을 기존 높이 약 3.5미터에서 약 5.2미터로 높이면서 선교갑판 선미부와 A갑판 선미부를 선미 방향으로 각각 약 2.6미터 및 약 5.6미터로 연장하고 이를 두 개의 층으로 분리하여 상층은 선교갑판 전시실로, 하층은 A갑판 여객실로 만들었으며, B갑판 선미부의 승용차 적재공간을 개조하여 운전자용 객실(정원 56명)을 신설하였다([그림 1] 참조).

또한 D갑판 선수부 우현에서 선수갑판 우현까지 선체 안쪽으로 치우쳐 설치되어 있던 램프(차량 출입문, 추정 중량 약 50톤)를 철거한 후 우현 선측 외판을 신규로 설치(추정 중량 약 25톤)하여 화물 적재공간을 추가로 확보하였다([그림 1] 참조).

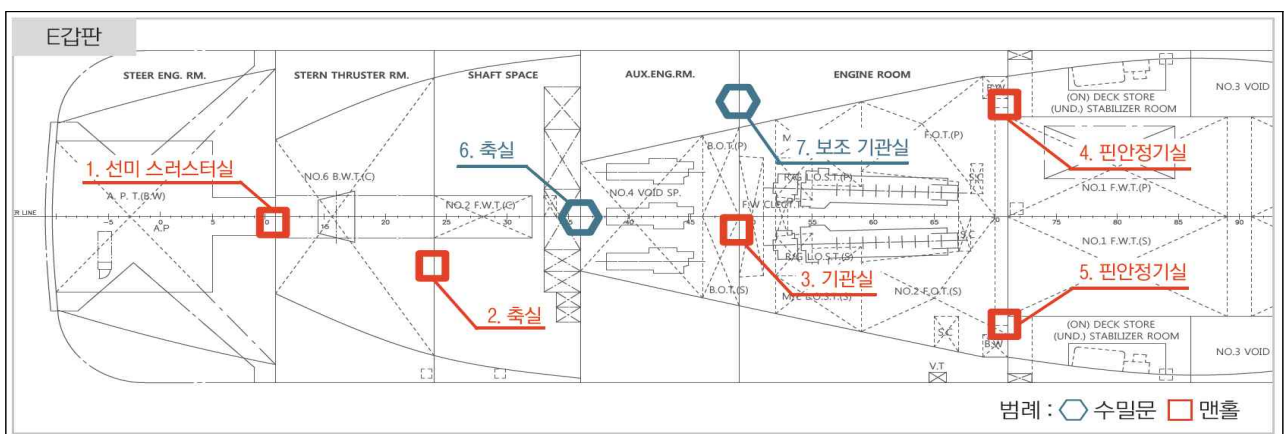
따라서 D갑판 하부에 있는 각 공간 사이의 이동은 원칙적으로 불가하나 [그림 10]과 같이 파란색의 육각형 위치(기관실/보조기관실, 보조기관실/축실 사이)에는 필요할 때 즉시 폐쇄할 수 있는 개폐장치가 설치된 수밀문이 있어 이를 통해 공간 사이를 이동할 수 있다.

[그림 10] D갑판 하부의 개구부 현황(선조위 보고서)

또한 [그림 10]의 빨간색의 사각형 위치에 있는 선미 횡추진기실(스러스터실), 축실, 기관실, 편안정기실 등의 격벽에는 수리 작업 등을 위해 임시로 사용할 용도로 다수의 볼트와 너트로 고정되는 수밀 기능이 있는 맨홀이 있다.

위 ②D갑판 하부의 각 구획 간에 뚫린 개구부와 관련하여 선조위는 현장조사를 통해 총 7개의 수밀문과 맨홀이 규정에 맞지 않게 개방된 상태였음을 확인하였다([그림 10] 참조).

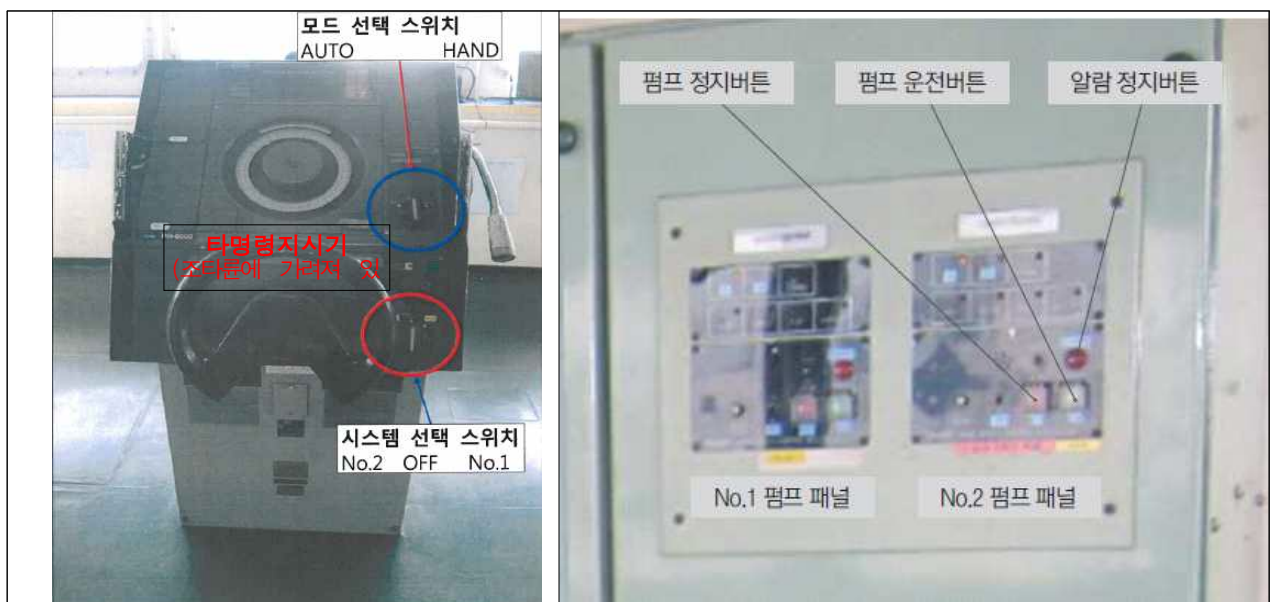
[사진 2] 세월호 조타실의 조타기(왼쪽)와 타기펌프 패널(오른쪽)(선조위 보고서)

이 선박의 조타기는 [사진 2]의 왼쪽 사진과 같이 일본국 소재 도쿄계기에서 제작한 PR-8257 모델<sup>4)</sup>로, 조타륜(Steering Wheel, 조타핸들), 수동조타와 자동조타를 선택

통상 이 선박의 조타기를 작동하는 순서는 ①조타실 좌현 뒤쪽에 있는 타기펌프 패널([사진 2]의 오른쪽 사진)에서 타기펌프를 작동시킨다. 입·출항할 때와 같이 크고 민첩한 힘이 필요할 때는 타기실에 있는 타기펌프 2대 모두를 사용하고, 그 외에는 제주행(1번 펌프)과 인천행(2번 펌프)으로 번갈아 가면서 1대만 사용한다.

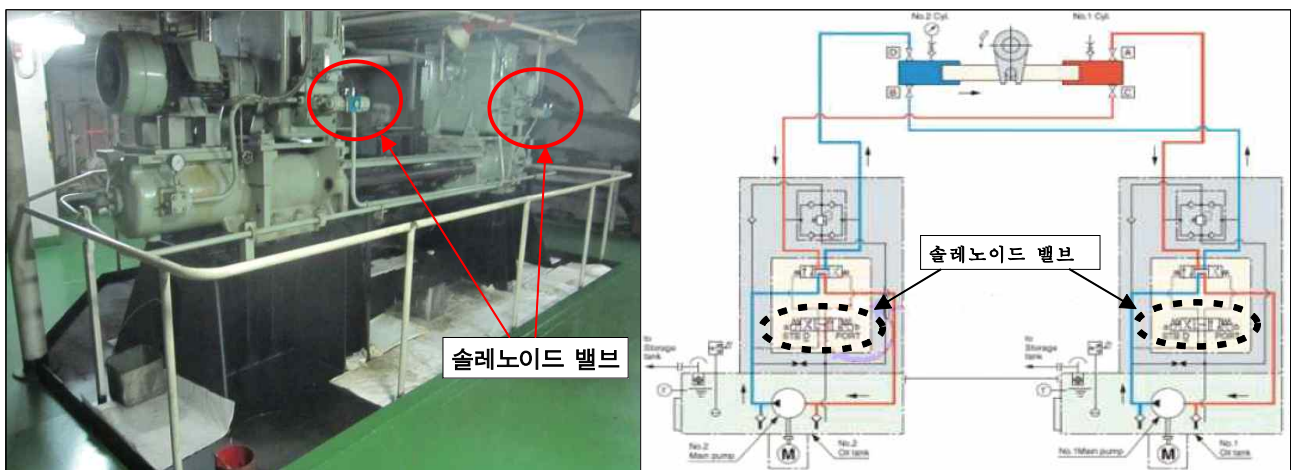
이 선박의 타기장치는 [사진 3]에서와 같이 일본국 소재 AL중공업에서 제작한 RV21-086 모델의 전기유압식 장치로서, 솔레노이드 밸브, 유압 밸브, 유압 파이프, 실린더와 피스톤, 램(피스톤의 직선운동을 회전운동으로 바꾸어 타를 움직이는 장치) 등으로 구성되어 있다.

이 장치의 조타 명령의 전달은 전기식(싱크로 계열)으로 이루어지고, 실제 타의 구동은 유압 방식으로 수행되는 구조로서 전원이 인가된 상태에서만 조타명령에 따라 작동하며 전원이 차단될 경우에는 솔레노이드 밸브가 비활성화되어 유압회로가 중립 상태로 복귀함에 따라 그 시점의 타(Rudder) 각도가 유지되는 특성을 가진다.

[사진 3] 세월호 타기장치(왼쪽)와 타기 유압회로도(오른쪽)(선조위 보고서)

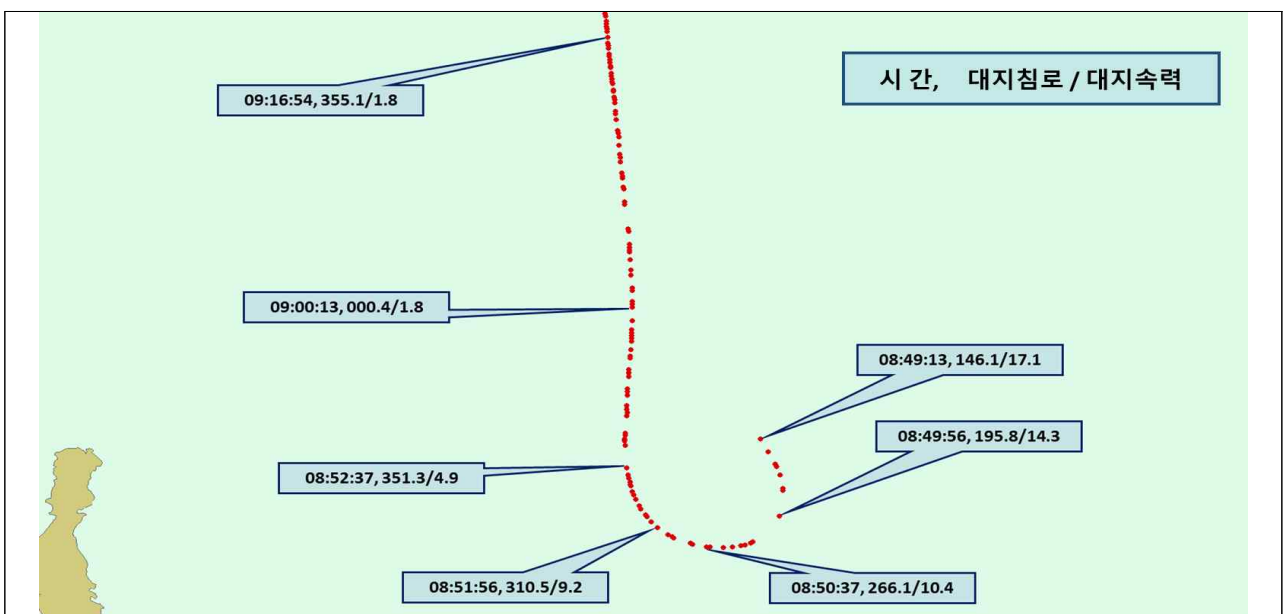
의 경사가 매우 느리게 진행되다가 이후 이 선박은 [그림 16]에서와 같이 기울기가 진행되었으며, 조류에 의해 [그림 17]에서 보듯이 서서히 북쪽으로 흘러가고 있었다.

[그림 17] 세월호의 급경사 후 위치 변화(AIS 항적자료, 08:49 ~ 09:17)

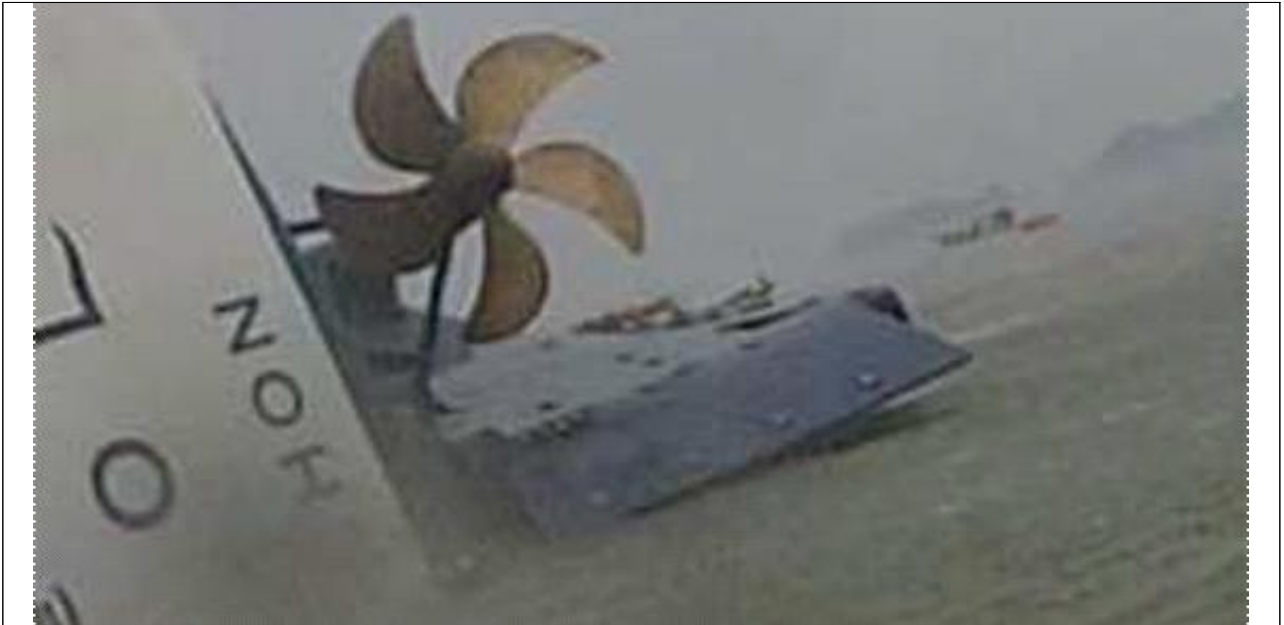
09:34경에는 B갑판 좌현 끝단이 수면에 닿았고, 09:46경에는 선교갑판 좌현 끝단이 수면에 닿았으며, 10:15경 선체가 좌현으로 90도 이상 넘어간 상태에서 좌현 8도로 돌아가 있던 타가 수면 위로 드러났다([사진 4] 참조).

[사진 4] 10:15경 전남 어업지도선에 의한 세월호 타의 각도(선조위 보고서)

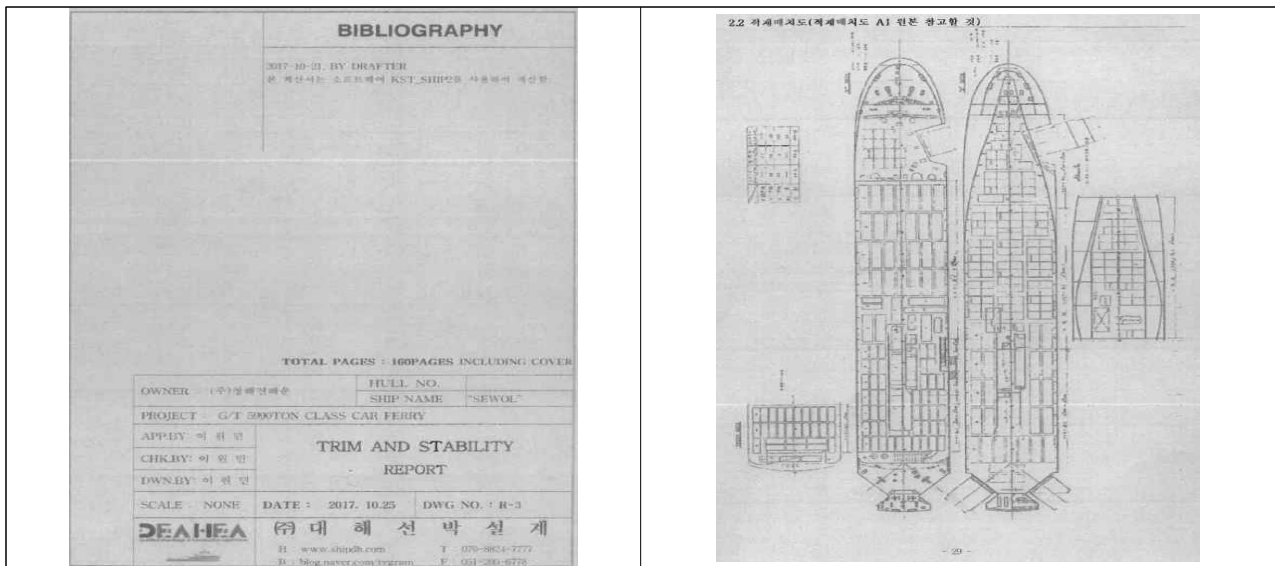
한편 J는 2025. 10. 27. 제2심 의견서에서 “AE에 의뢰하여 복원성계산서를 다시 계산한 결과, 모든 안전기준을 만족하면서 실을 수 있는 화물 최대량은 2,272.689톤이다”라고 주장하면서 [그림 25]와 같이 2017. 10. 25.자로 작성된 ‘TRIM AND STABILITY REPORT’를 첨부하였다.

[그림 25] J가 제출한 세월호의 TRIM AND STABILITY REPORT

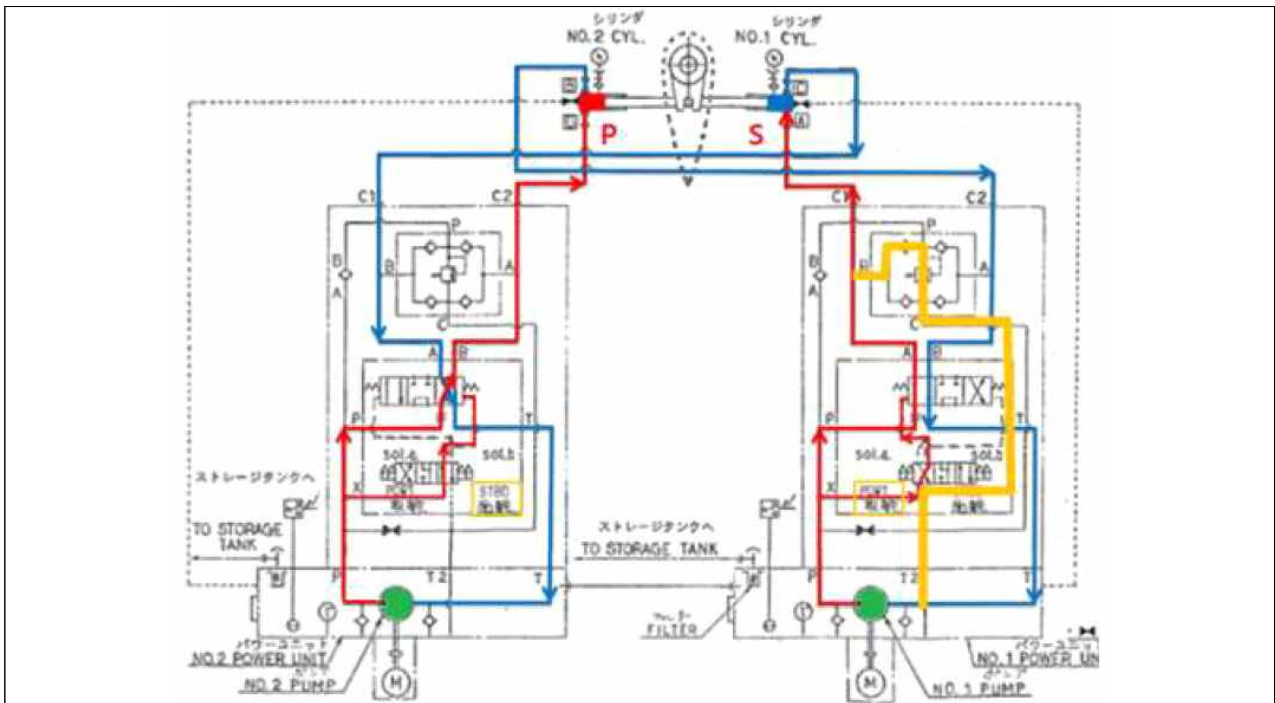
이로 인해 정상적인 상태에서는 발생할 수 없는 높은 압력을 유발할 것이며, 순간적으로 1번 타기에 높은 압력이 발생함으로써 그 유압을 견디지 못하고 브레이크 밸브 쪽으로 오일이 흐르게 된다([그림 28] 참조).

[그림 28] 2번 타기펌프 고착 후 가정한 양현 타기의 유압상태(선조위 열린안 보고서)

그 후 세월호가 좌현으로 기울게 되면 오히려 1번 타기펌프에 중력이 더해져, 타는 양현 펌프가 작동하는 한, 좌현으로 서서히 돌아갈 수 있을 것이다.
