## CASE 01

### 도선사 승선사다리 준비중 부상 및 추락 위험(안전사고)

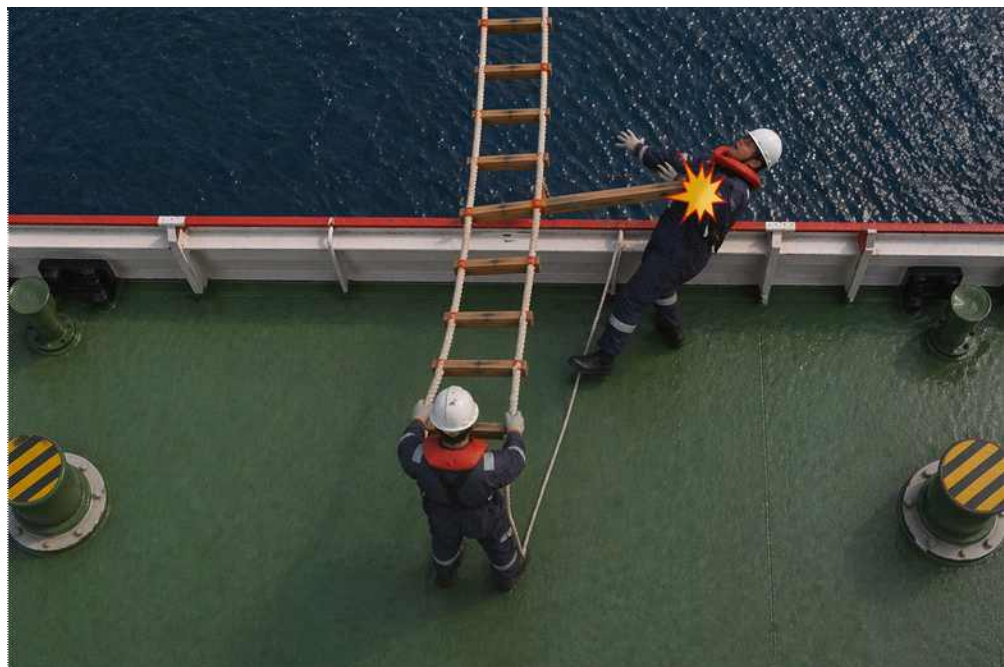
- 도선사 승선을 위해 갑판부원 A가 현측에서 사다리 설치를 진행하는 동안 부원 B는 사다리를 하강시키는 작업을 수행 중
- 부원 A는 사다리가 꼬임 없이 정상적으로 설치되고 있는지 확인하기 위해 신체를 선외측으로 내밀고 설치를 주시하고 있었음
- 부원 A와 B는 수신호 및 대화 없이 사다리 하강 작업을 진행함
- 부원 B는 큰 지지대(SPREADER)가 지나가는 경로상에 부원 A가 있음을 인지하지 못한 채 사다리를 계속 하강시켜, 지지대가 부원 A를 타격하는 상황이 발생함
- 만약 부원 A가 충격에 의해 선외로 추락했다면 인명피해로 이어질 수 있는 상황이었음

- 갑판부원 A와 B 간 수신호·구두 의사소통 부재
- 작업자 상호 간의 안전 작업반경 미확인
- 책임 사관 등 작업 감독자 부재

- 선원의 도선사 승하선 설비 설치에 대한 이해도 부족
- 작업전 안전회의(TBM) 등을 통한 신호 체계 통일절차 미시행

| <p><b>예방교훈</b></p> | <p><b>! 도선사 승하선 설비 설치 작업 시 작업자 간 안전 확인 철저</b></p> <p><b>[직·간접적인 준해양사고 발생의 원인을 제거하기 위한 조치]</b></p> <ul style="list-style-type: none"> <li>○ 도선사 사다리 설치·하강 작업 시 작업자 간 수신호 등 의사소통 체계를 수립하고 상호 확인 후 작업 진행</li> <li>○ 사다리 하강 경로상에 작업자가 위치하지 않도록 작업 동선 사전 분리</li> </ul> <p><b>[향후 유사한 상황을 예방하기 위해 추가적으로 필요한 조치]</b></p> <ul style="list-style-type: none"> <li>○ 사다리 설치 작업 시 선외측에서 확인하는 작업자는 안전대(하네스)와 구명조끼 착용하여, 선외 추락 시 인명피해 방지</li> </ul> |

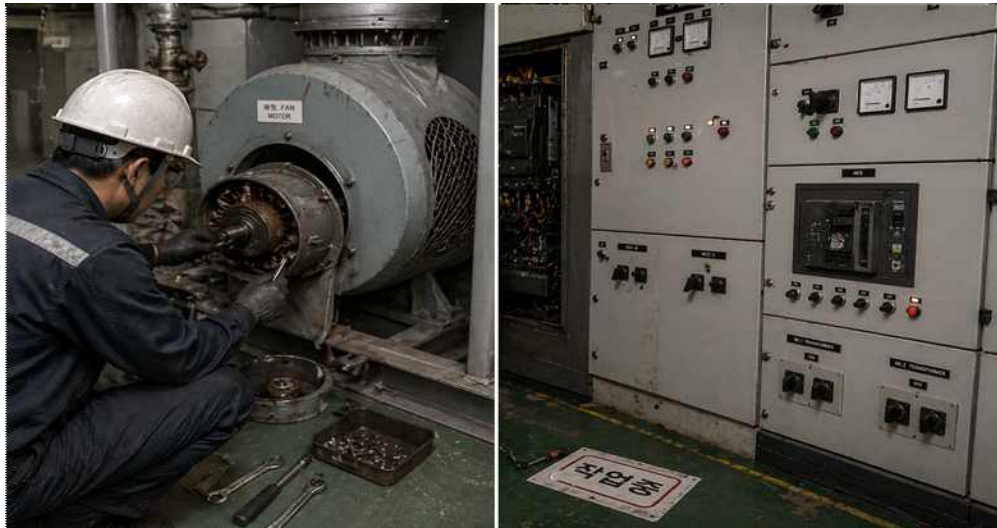
- 3등 기관사가 축전지실 배기 팬 정비를 위해 현장 전원을 차단하고, 전압상태를 확인 후 케이블 분리 작업에 착수함
- 작업 상태를 확인하러 온 기관장이 작업자에게 “작업 전 전류 차단 조치를 어떻게 시행하였는지” 질문함
- 배전반에서의 전원 차단 및 LOTO(Lock-Out Tag-Out) 시행 절차가 누락 되었음을 확인하고, 배전반에 ‘작업중’ 표시 게재
- 만약 기관장의 지적이 없었다면 작업상황을 모르는 다른 선원이 전원을 공급하였다면 감전사고가 발생할 수 있었음

- 전기 작업 시 배전반 전원 차단 및 LOTO 미이행

- 전기 작업 전 작업허가서(PTW), 위험성 평가 등 절차 미이행
- 전기 작업 시 2인 1조 작업원칙을 준수하지 않고 단독작업

| <p><b>예방교훈</b></p> | <p><b>! 전기작업 착수 전 배전반 전원 차단 및 LOTO 이행 철저</b></p> <p><b>[직·간접적인 준해양사고 발생의 원인을 제거하기 위한 조치]</b></p> <ul style="list-style-type: none"> <li>○ 전기작업 전 책임자 작업허가 절차 강화</li> <li>○ 단독작업을 금지하고 2인1조 작업 원칙 준수</li> </ul> <p><b>[향후 유사한 상황을 예방하기 위해 추가적으로 필요한 조치]</b></p> <ul style="list-style-type: none"> <li>○ 작업허가서, 위험성평가 절차 이행 여부 관리 감독 강화</li> <li>○ 모든 선원을 대상으로 전기작업 안전수칙 정기 교육 시행</li> </ul> |

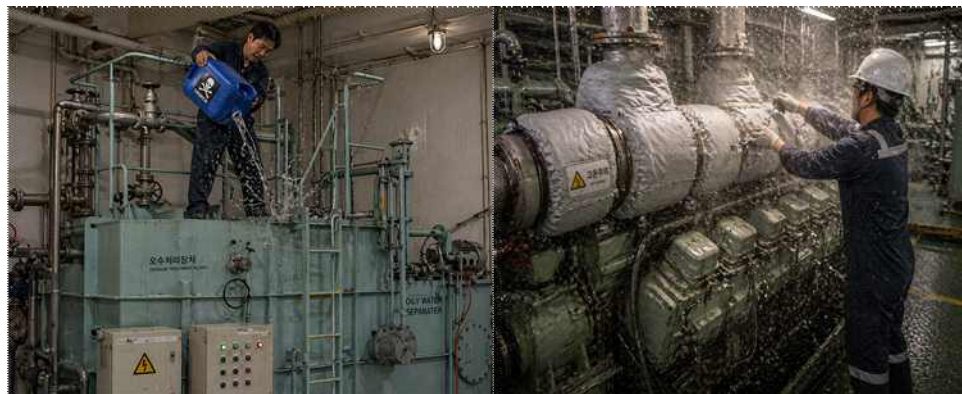
- 3등 기관사가 기관실 하부 오수처리장치 화학약품 보충 작업 시행
- 적절한 안전장비를 착용하지 않은 상태로 화학약품을 설비에 투입
- 투입 전 2등 기관사가 발견 후 안면보호구와 안전장비 등을 착용시킨 후 작업을 재개함
- 만약 적절한 조치 없이, 약품이 비산하여 눈이나 피부에 접촉했다면 화상 및 실명의 부상 우려가 있었음

- 발전기 과급기(터보차저) 교체 작업 위해 화재방지 설비(석면물질) 제거
- 작업 인원들은 안전 고글, 안면보호장구(페이스 쉴드), 분진마스크 등 적절한 보호장치를 착용하지 않은 상태로 작업을 진행
- 이후 분진과 접촉한 작업자들의 눈과 피부에 가려움이 발생함
- 단기적인 자극에 그쳤지만, 석면 함유 물질일 경우 장기적인 건강 피해로 이어질 수 있음

- 위험물질(화학약품, 석면 등) 취급 작업 시 적절한 안전장비 미착용
- 위험물질(화학약품, 석면 등) 접촉 시 발생할 수 있는 위해에 대한 이해 부족

| <p><b>예방교훈</b></p> | <p><b>! 위험물질(화학약품·석면) 취급 작업 시 개인보호장비 착용 철저</b></p> <p><b>[직·간접적인 준해양사고 발생의 원인을 제거하기 위한 조치]</b></p> <ul style="list-style-type: none"> <li>○ 위험물질(화학약품, 석면 등) 취급 작업 시 개인보호장구 착용</li> <li>○ 약품 이동, 투입 시 비산·누출 방지를 위해 용기 점검 후 이동</li> <li>○ 물질안전보건자료를 사전 확인 후 작업시행</li> </ul> <p><b>[향후 유사한 상황을 예방하기 위해 추가적으로 필요한 조치]</b></p> <ul style="list-style-type: none"> <li>○ 사고 사례를 활용하여 위험물질의 인체 유해성과 안전한 취급 방법에 대한 교육 진행</li> <li>○ 미숙련자에게 단독작업을 지시하지 않고, 책임사관을 지정하여 교육·실습</li> <li>○ 석면 제품에 대한 계획적 교체를 진행하고, 석면 포함 제품을 기록 대장에 기록·유지</li> </ul> |

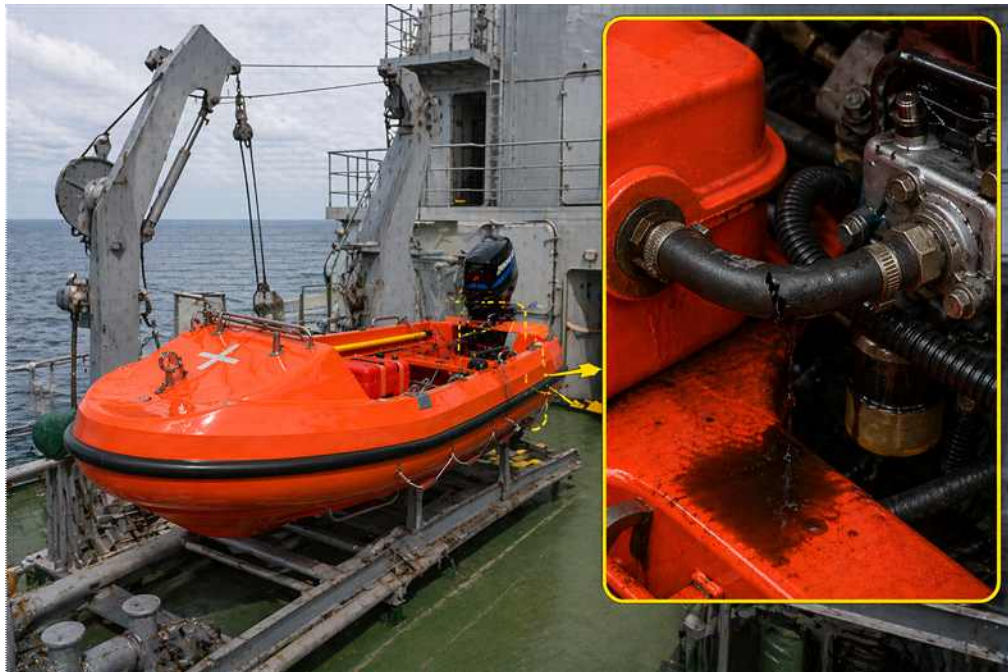
- 구명설비 주간 점검 중 엔진 시동 불량 확인함
- 엔진 연료유 고무 호스에 미세 균열을 통해 공기가 유입되고 동시에 연료유 누설 확인
- 원인으로는 연료유 호스가 직사광선에 장시간 노출되어 표면 경화 발생
- 주간점검에서 식별되지 않았다면 엔진 운전 중 호스 누유로 해양오염 발생, 비상시 시동불가로 탈출실패, 각종 검사에서 중대 부적합 지적 등으로 이어질 수 있는 상황이었음

- 구조정 엔진 연료유 고무호스 노후화

- 연료유 호스에 대한 명확한 정비기준(교체 주기 등) 부재

| 예방교훈 | <p><b>! 구조정 연료계통 정기 점검 강화로 비상 시 작동 불능에 따른 인명피해 예방</b></p> <p><b>[직·간접적인 준해양사고 발생의 원인을 제거하기 위한 조치]</b></p> <ul style="list-style-type: none"> <li>○ 구조정·구명정 엔진 연료유 계통에 대한 명확한 정비기준 수립</li> </ul> <p><b>[향후 유사한 상황을 예방하기 위해 추가적으로 필요한 조치]</b></p> <ul style="list-style-type: none"> <li>○ 비상탈출 훈련 시 구조정·구명정 연료 누출 시나리오를 포함하여 초동 대응(구명뗏목 사용법 등) 역량 강화</li> </ul> |

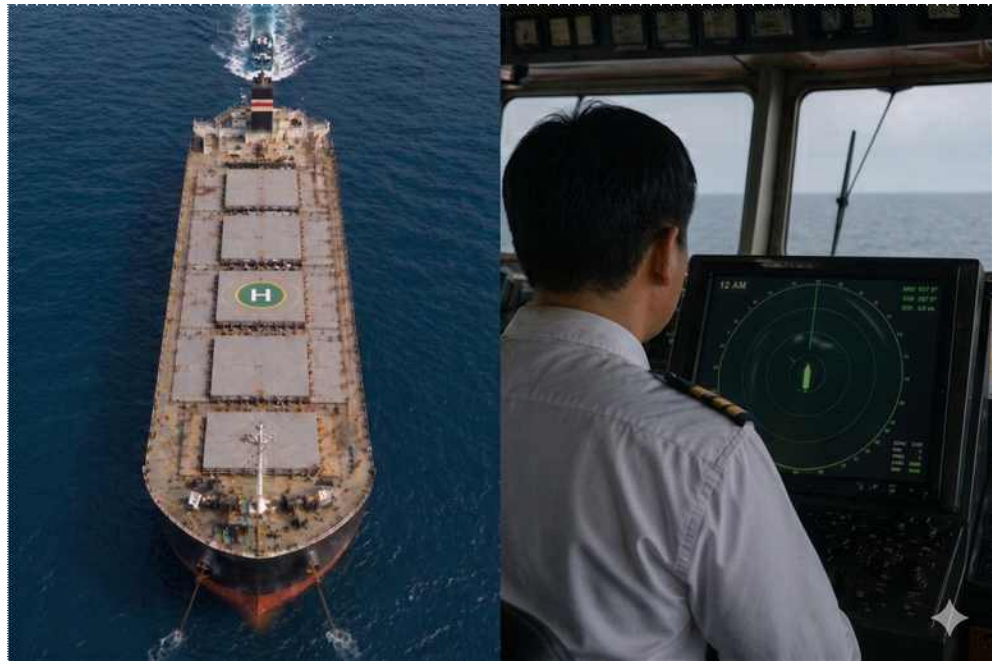
- 묘박 중 부적절한 레이더 설정 및 후방 견시 미흡으로 인한 소형 어선 미식별**
- 본선이 묘박중인 상태로 3등 항해사 선교 당직 수행하고 있었음
  - 당직·기상상황 등에 맞지 않는 레이더 감도 설정으로 물표가 식별되지 않는 상태로 운용되고 있었음
  - 묘박 중 선미 방향의 견시가 부적절하게 수행되고, 자동식별장치(AIS)가 없는 어선이 선미측에서 접근하는 것을 발견하지 못함
  - 해상교통관제센터로부터 어선 접근에 대한 환기 통보를 수신 후 항해사와 타수는 어선의 존재를 확인함
  - 3항사는 어선에게 경적을 울려 충돌사고를 미연에 방지함

- 상황 변화에 따른 레이더 설정 상태 확인 미흡

| <b>예방교훈</b> | <p><b>! 묘박 당직 시 레이더 설정 최적화 및 당직 철저</b></p> <p><b>[직·간접적인 준해양사고 발생의 원인을 제거하기 위한 조치]</b></p> <ul style="list-style-type: none"> <li>○ 해역·기상·교통량 등 상황변화에 따라 레이더 감도를 재조정하여 물표가 적절하게 감지 가능하도록 최적화</li> <li>○ 묘박 중인 선박에 소형어선 근접 항해 금지</li> </ul> <p><b>[향후 유사한 상황을 예방하기 위해 추가적으로 필요한 조치]</b></p> <ul style="list-style-type: none"> <li>○ 항해장비 운용 조작 및 설정에 대한 숙지 여부 확인</li> </ul> |

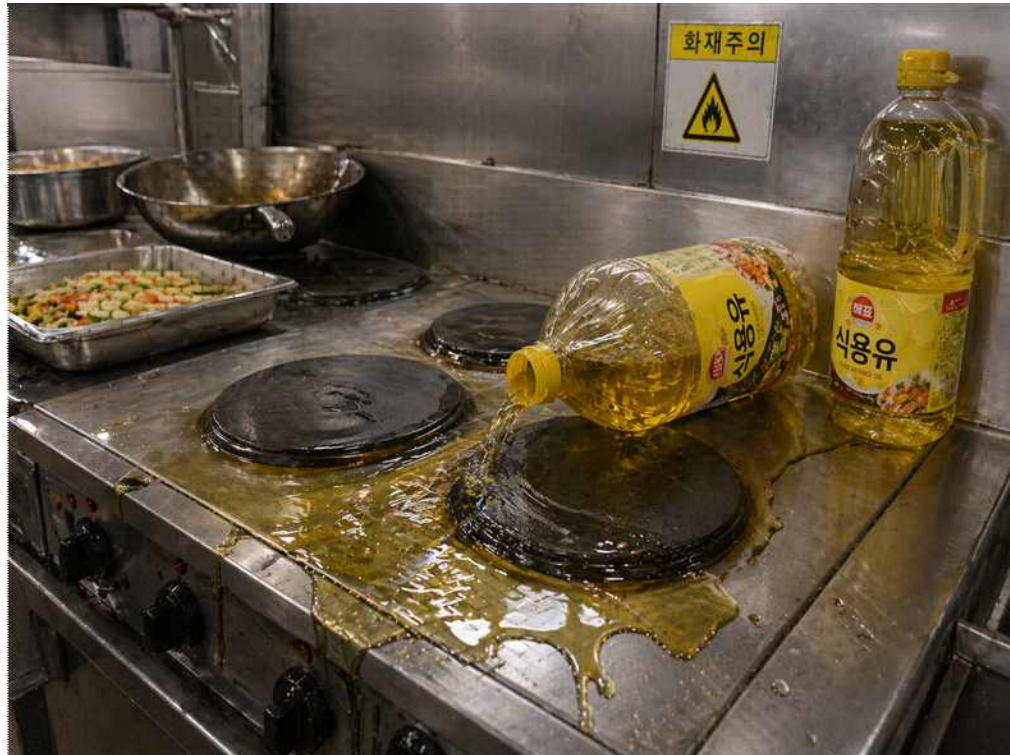
- 취사 후 사용한 식용유 용기를 인덕션(핫플레이트) 주변에 방치
- 항해 중, 동요에 의해 식용유 용기가 인덕션 위로 쓰러지면서 누유
- 순찰 당직을 돌던 타수가 누유 상태를 발견하였으나 인덕션이 꺼져있어 화재로 이어지지 않음
- 인덕션이 가열된 상태였다면 화재가 발생할 수 있는 상황이었음

- 화기 주변에 가연성 물질(식용유)을 고정하지 않은 채 방치

| <b>예방교훈</b> | <p><b>! 조리실 화기 주변 가연성 물질 정리정돈 철저</b></p> <p><b>[직·간접적인 준해양사고 발생의 원인을 제거하기 위한 조치]</b></p> <ul style="list-style-type: none"> <li>○ 취사 종료 후 조리기구 전원차단 여부 확인</li> <li>○ 조리기구 주변 가연성물질 정리여부, 조리실 위생 등 체크리스트 시행</li> </ul> <p><b>[향후 유사한 상황을 예방하기 위해 추가적으로 필요한 조치]</b></p> <ul style="list-style-type: none"> <li>○ 조리실 가연성 물질 취급에 대한 안전관리 교육 강화</li> </ul> |

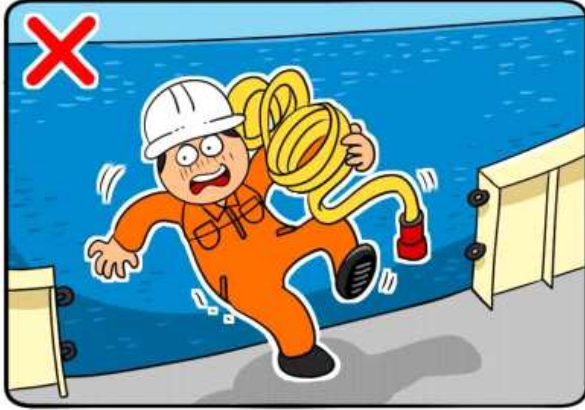
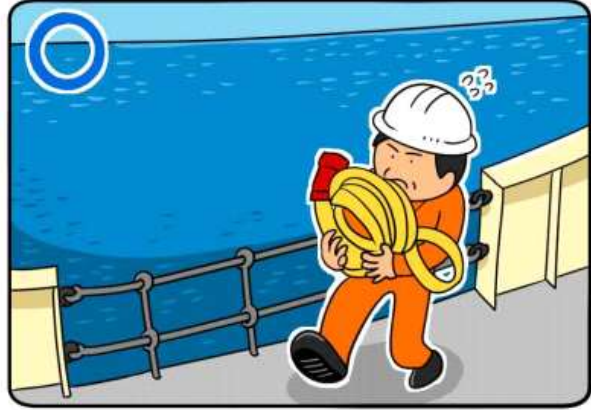
□ Case 01 관련 규정 또는 기준(상세)

◎ 「선원법」에 따른 「선내 안전·보건 및 사고예방 기준」 (해양수산부고시 제2025-99호) 제42조(수중 추락의 방지) 선박소유자는 바다에서 추락할 우려가 있는 장소에 작업상 방해가 되지 않도록 보호 울타리를 사용하는 등 적당한 조치를 해야 한다.

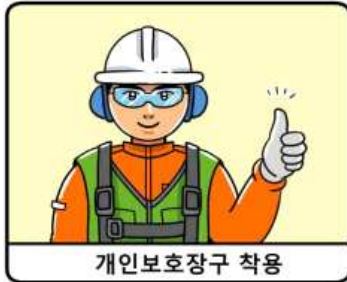
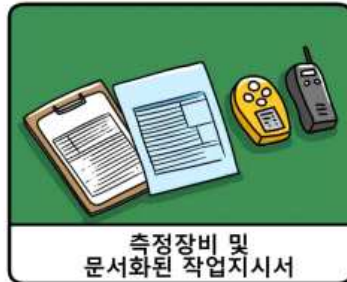
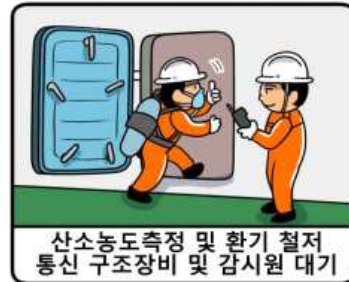
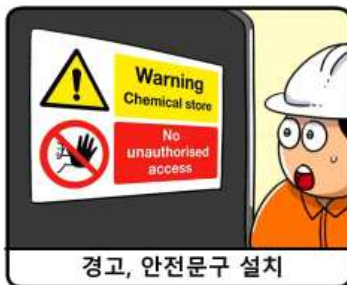
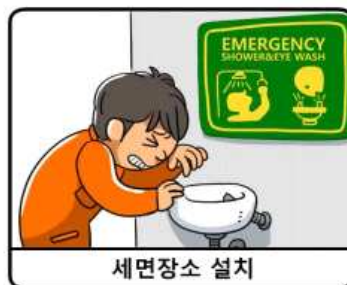
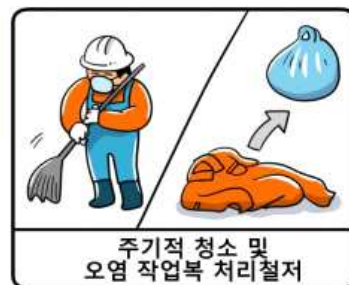
□ Case 04 관련 규정 또는 기준(상세)

22. 화학제품에 노출위험이 있는 작업 시 선내안전작업관리기준에 포함할 사항

■ 화학제로부터의 보건 조치

- 화학제에 노출될 위험이 있는 장소에서 선원이 먹거나, 마시거나 흡입하지 않도록 함
- 바닥, 벽 및 표면을 주기적으로 청소하여 화학제의 오염을 예방함
- 선원은 청결한 화장실 및 세면장을 사용할 수 있어야 하고 눈을 세정하거나 오염된 피부를 세정할 수 있어야 함
- 개인보호장구와 작업복은 화학제로부터 오염될 수 있으므로 작업장을 떠날 때는 벗어야 하고 살균 또는 세탁하거나 폐기하지 않는 한 오염되지 않은 의류와 섞이지 않도록 함
- 오염된 작업복이나 보호장구를 보관하는 장소의 경우 눈에 잘 띄도록 표시함
