해양사고 특별조사보고서

- 광석운반선 스틸라데이지 침몰사고 -

사고일자 : 2017.03.31.

중앙해양안전심판원 특별조사부

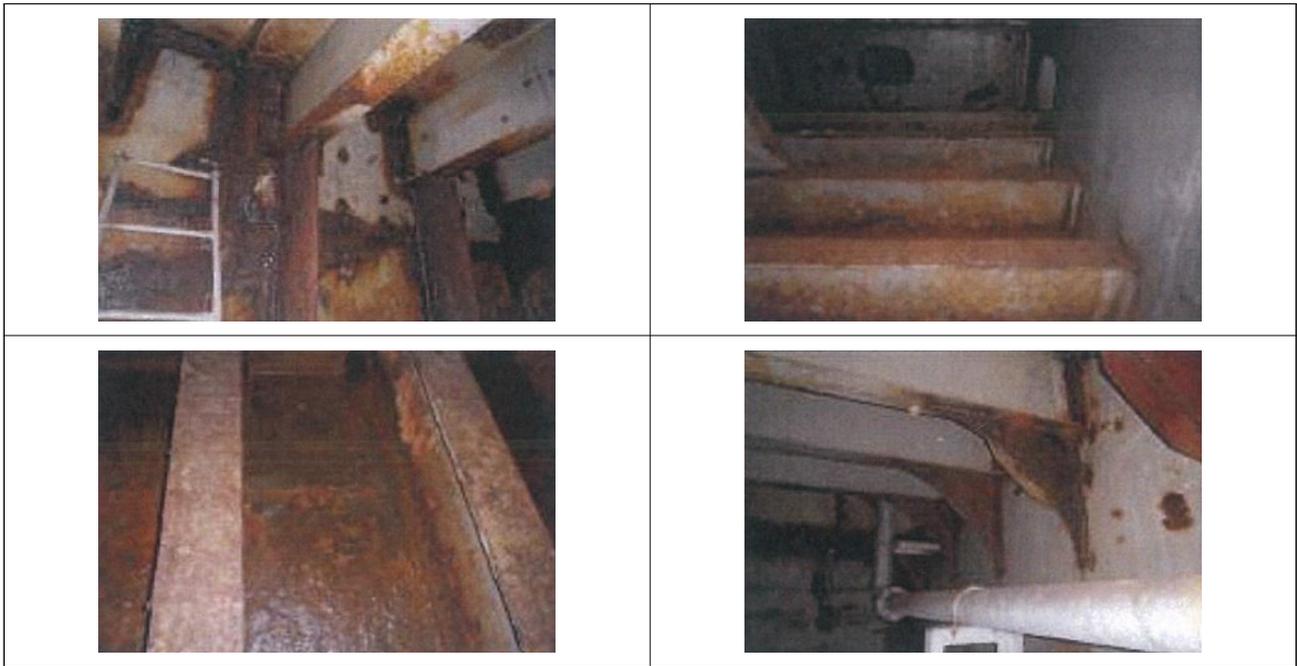
<그림 15> 화물창 하부 중앙 공탱크(2013년 4분기 점검보고서)

2.10.8 이 선박의 화물창 빌지웰(Bilge Well)에는 화물창 하부 중앙 공탱크로 연결되는 별도의 배출라인이 설치되어 있어 화물창에서 발생하는 수분을 중앙 공탱크로 배출²⁷⁾할 수 있도록 되어 있다. 점검보고서에 따르면 이 배출라인을 통해 화물창 빌지를 중앙 공탱크로 배출시키는 과정에서 수분이 유입됨으로써 중앙 공탱크가 부식되는 것으로 분석했다.

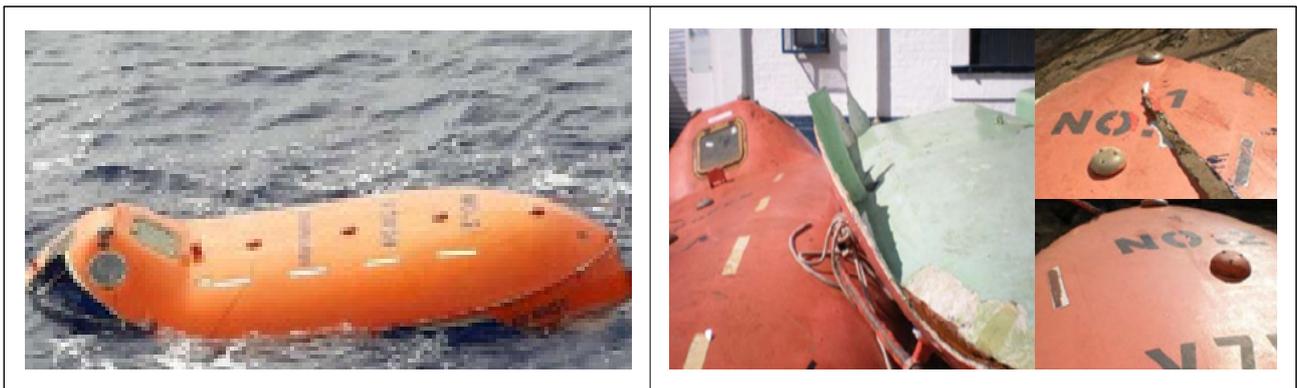
3.6.4 같은 날 12시 50분(UTC)경 M/V 엘피다호가 구명뗏목 2척을 발견하였으며 그 중 1척의 구명뗏목에 승선하고 있던 갑판수A와 조기장을 구조³⁴⁾하였고, 같은 날 M/V 씨케이엔지호에서도 손상된 구명뗏목 1척과 손상된 구명정 2척을 추가로 발견하였으나 생존선원은 없었다.

<그림 29> 수색·구조 작업 시 발견된 구명정

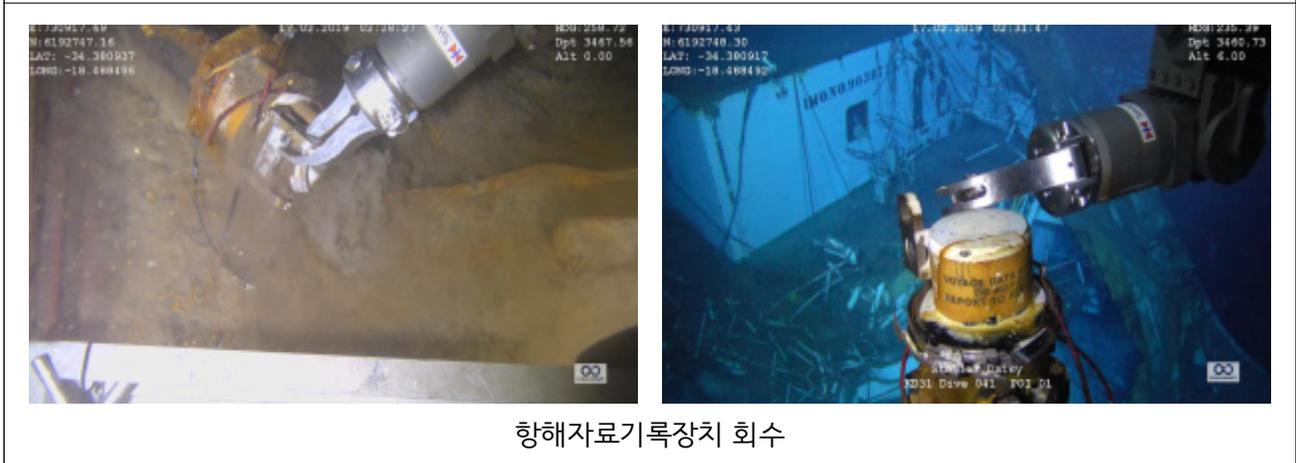
<그림 71> 항해자료기록장치 발견 및 회수

5.3.5 선박의 거주구역 구조물 주변에 대한 육안조사를 실시하던 중 선교 우현 측에 사다리 로 보이는 물체 아래에서 항해자료기록장치 보호용기가 발견되었다.

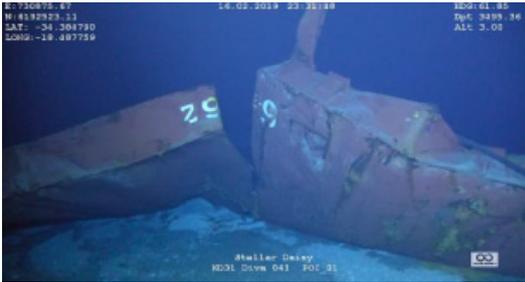
<그림 77> 주요 선체잔해 육안조사

5.6.2 <그림 77>과 같이 구조물의 원래 위치 또는 기능 등을 특정할 수 있는 일부 잔해를 제외하고 대부분의 잔해가 원래 형태를 추정하기 어려울 정도로 뒤틀리고 심하게 손상되어 있었다. 화물이 실려있던 화물창 구역도 선체외판, 내부 격벽 등의 잔해가 원래 위치를 추정하기 어려울 정도¹⁰⁸⁾로 손상되어 있었다.

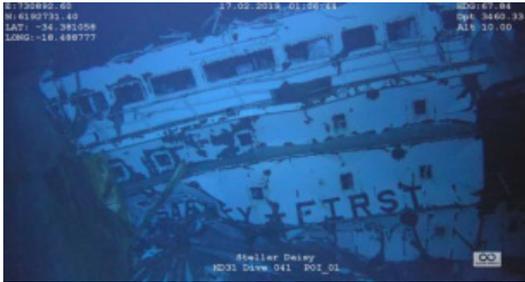
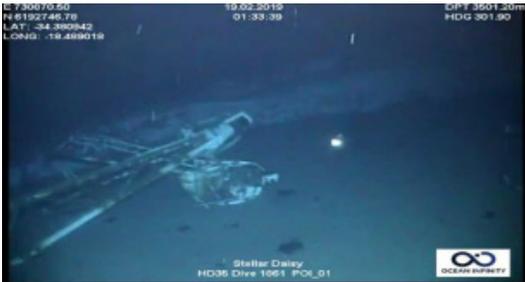
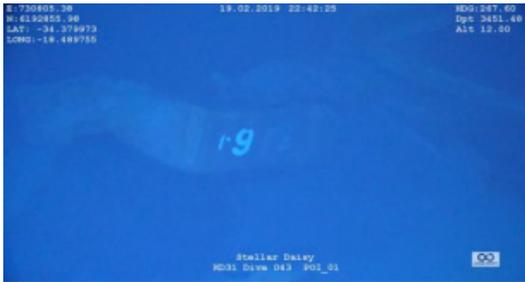
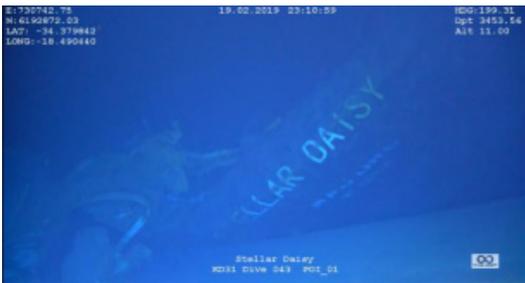
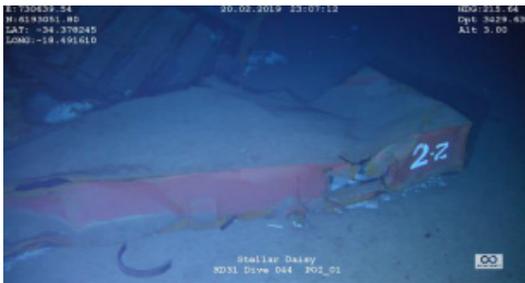
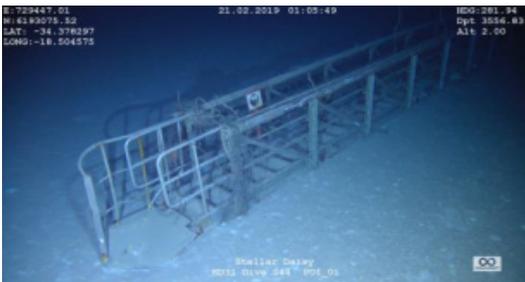
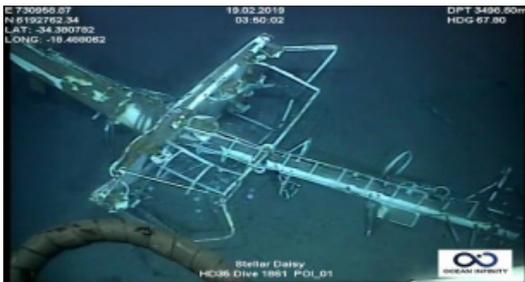
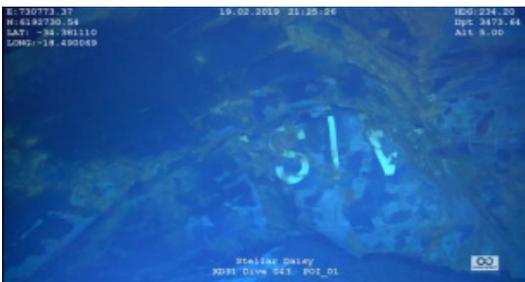
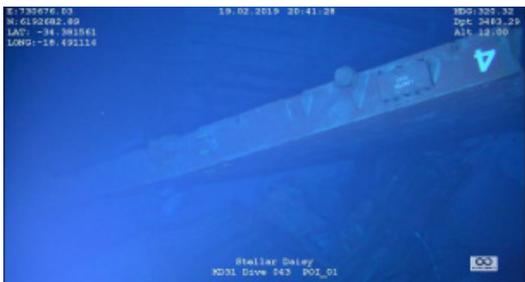
5.6.3 영상으로 식별되는 잔해의 손상부위를 검토한 결과, 침몰 전에 발생한 손상인지, 침수 과정 또는 바다 속에 가라앉는 과정에서 발생한 손상인지, 또는 해저면에 부딪히면서 발생한 손상인지를 구분하는 것도 어려웠다.

5.6.4 특히, 최초 손상이 발생한 것으로 추정되는 2번 좌현 평형수탱크 구조물이나 잔해를 영상에서 확인할 수 없었고, 이는 다른 평형수탱크도 마찬가지였다. 화물창의 경우도 화물창 덮개를 제외하고는 화물창의 어느 부분인지 식별할 수가 없었다.
